Processo Administrativo Eletrônico

20/1100-0000396-7

Trata-se o presente de demanda de análise final de Projeto Executivo de Restauro da Capela do Taim, bem tombado municipal do município de Rio Grande.

PROJETO EXECUTIVO DE RESTAURO
"CAPELA DO TAMÁ"
CAMPOS NEUTRAIS / RS / RS

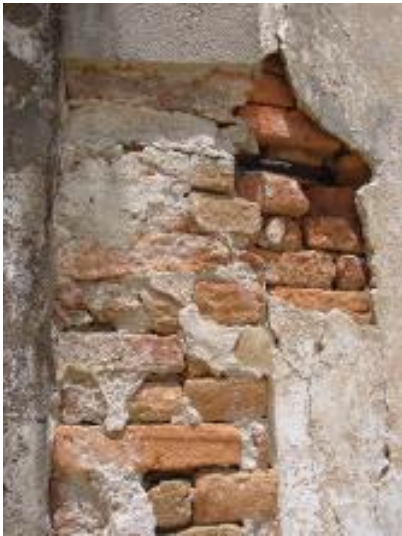
<p>FOTO: WILLIAM PAVÃO XAVIER NOV 2015</p>	<p>042 Frontaria Norte Pilastra deteriorada, alvenaria aparente sem revestimento.</p>

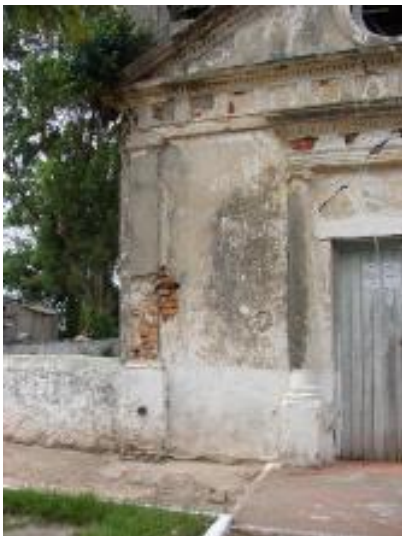
<p>FOTO: WILLIAM PAVÃO XAVIER NOV 2015</p>	<p>043 Frontaria Norte Vista da frontaria principal em plano geral. Presença vegetal, lacunas na alvenaria, fissuras e trincas.</p>

A fachada principal, Norte, deverá ter as partes faltantes, degradadas ou em mal estado de conservação, restauradas.

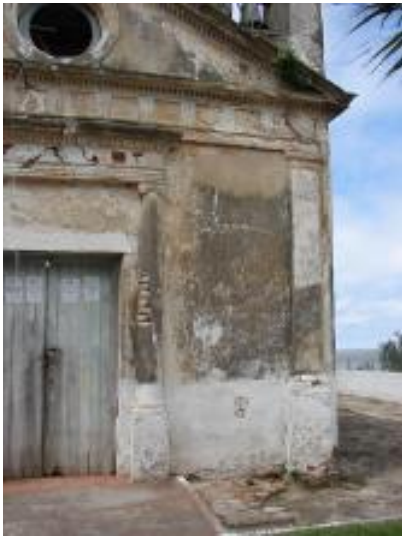
<p>FOTO: WILLIAM PAVÃO XAVIER NOV 2015</p>	<p>044 Frontaria Norte Vista da frontaria principal em plano geral. Presença vegetal, lacunas na alvenaria, fissuras e trincas.</p>
