INSTITUTO DE EDUCACAO OLAVO BILAC

MEMO IPHAE nº 081/2012

Solicito abertura de processo administrativo visando a análise da proposta de tombamento do Instituto Estadual de Educação Olavo Bilac na cidade de Santa Maria/RS.

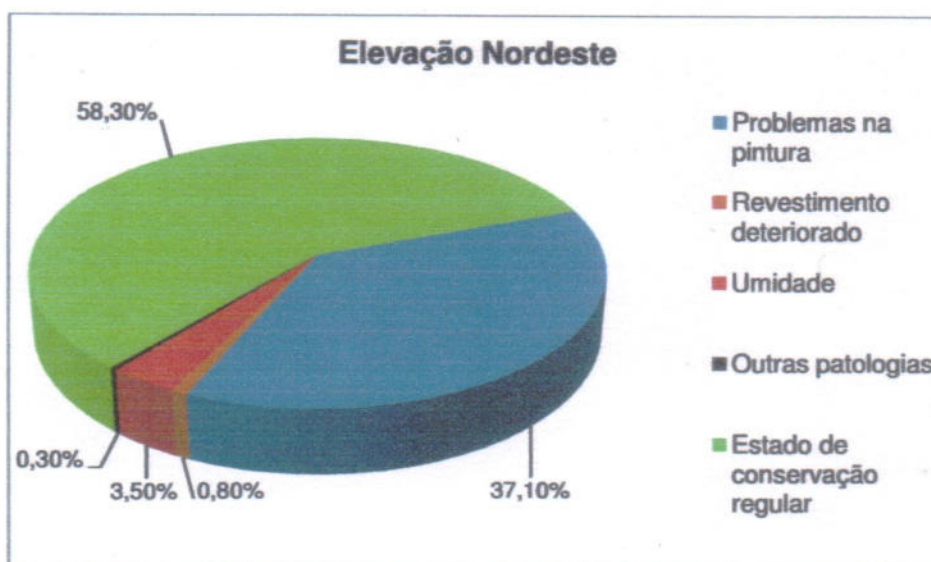
Figura 75 – Gráfico com a incidência de patologias na elevação nordeste do prédio central.
 FONTE: a autora.

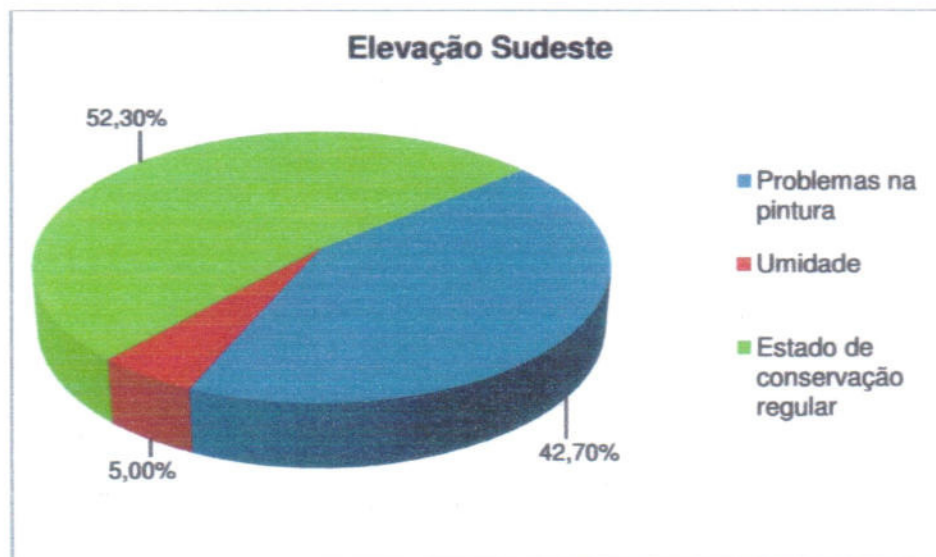
Figura 76 – Gráfico com a incidência de patologias na elevação sudeste do prédio central.
 FONTE: a autora.

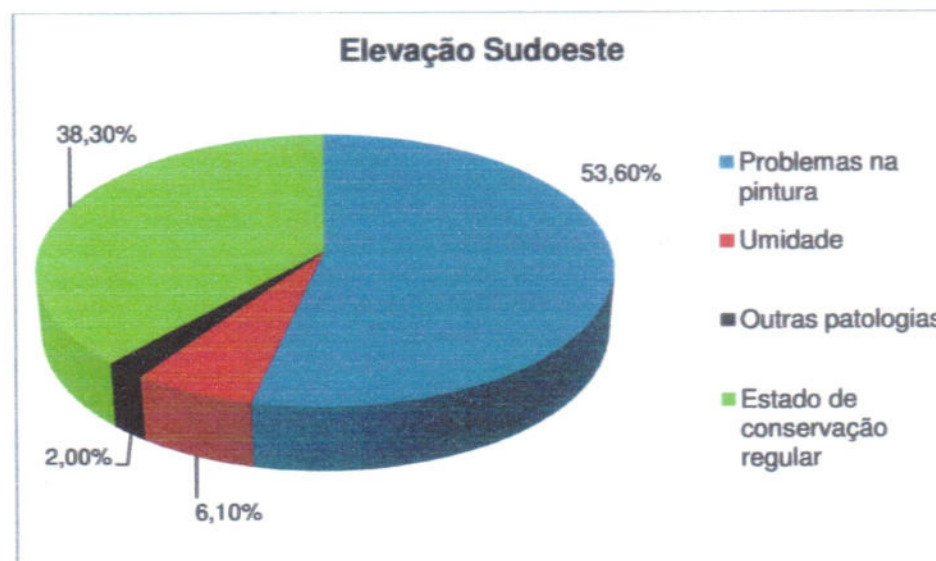
Figura 77 – Gráfico com a incidência de patologias na elevação sudoeste do prédio central.
 FONTE: a autora.

Nota-se, que por se tratar de orientações localizadas parte em sul, a presença de umidade é maior, tornando-as mais suscetíveis a ação de fungos, maior rapidez no aparecimento de outras patologias por caracterizar um elemento saturado constantemente.

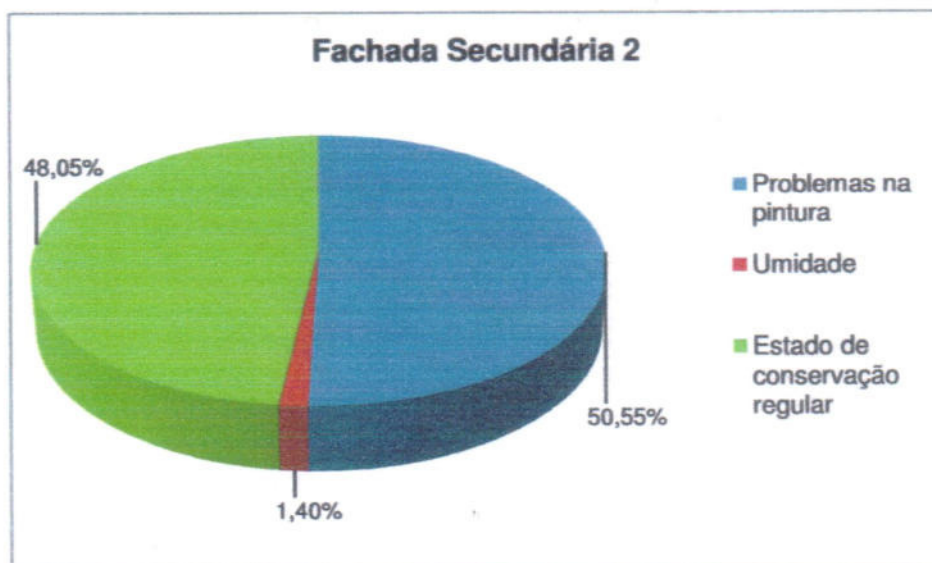
Figura 79 – Gráfico com a incidência de patologias na fachada secundária 2 do prédio central.
 FONTE: a autora.

Na figura 79 (área total de 81,07m²) nota-se que 50,55% = 40,98m² da fachada tem problemas na pintura e 1,4% = 1,13m² presença de umidade. Verifica-se mais uma vez que o maior problema encontrado relaciona-se com a pintura. Neste aspecto, o descolamento ou descascamento é o tipo de manifestação mais observada.

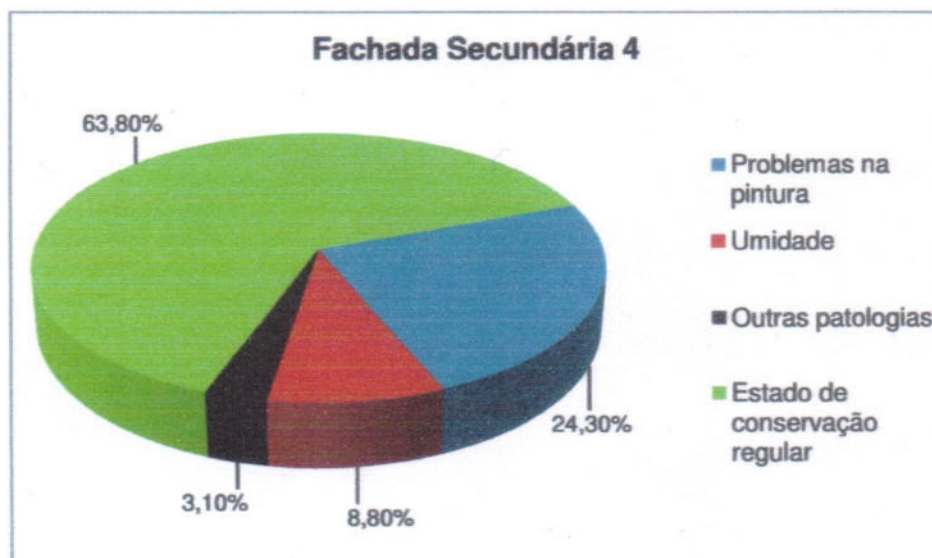
Já na figura 81, pode-se verificar que 24,3% = 19,7m² está comprometida com problemas na pintura, 8,8% = 7,13m² com presença de umidade e 3,1% = 2,51m² com outras patologias.

Figura 81 – Gráfico com a incidência de patologias na fachada secundária 4 do prédio central.
 FONTE: a autora.

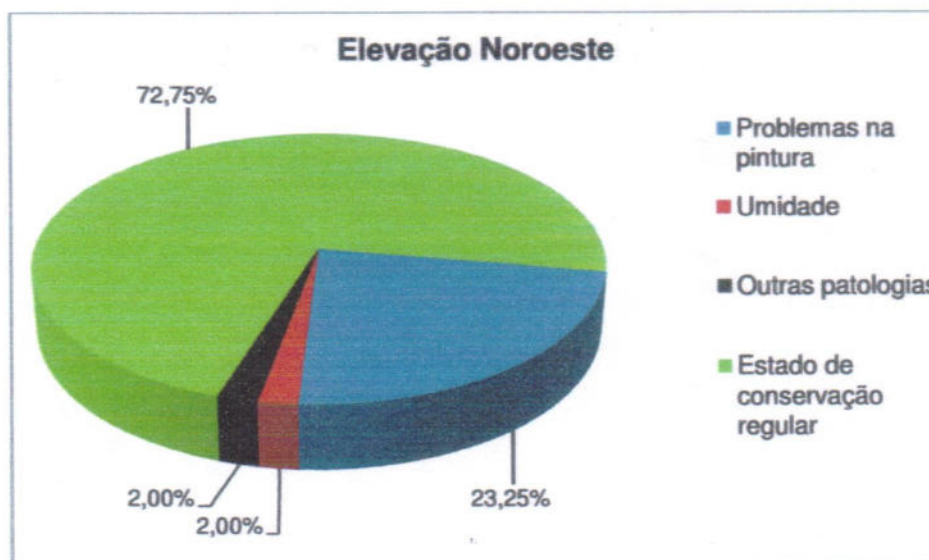
Figura 82 – Gráfico com a incidência de patologias na elevação noroeste do prédio central.
 FONTE: a autora.

No gráfico da figura 82 (elevação com área total aproximada de 233,77m²), constata-se que cerca de 170,06m² (72,75%) da fachada noroeste encontra-se em estado de conservação regular, 23,22% = 54,28m², possui problemas na pintura, 2,06% = 4,81m² possuem patologias relacionadas à umidade e também à outras patologias (2,06%).

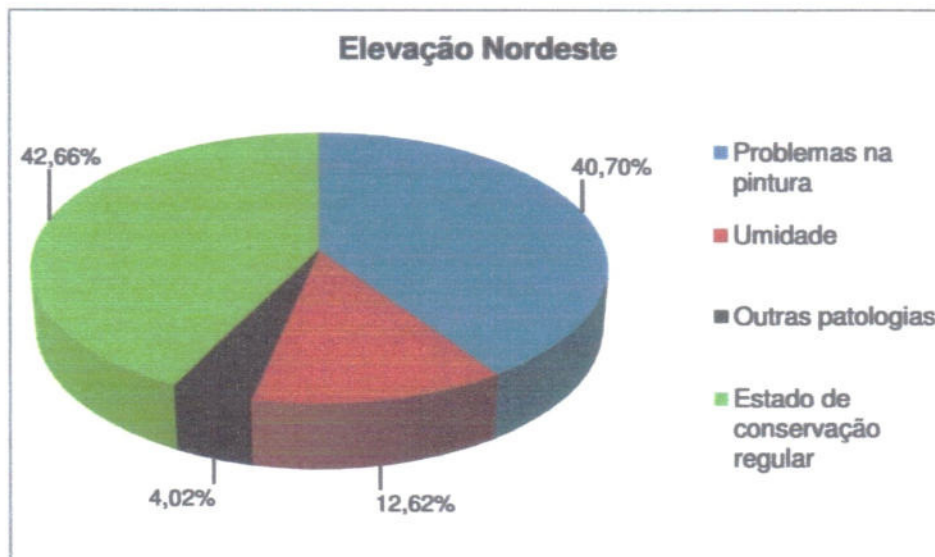
Figura 85 – Gráfico com a incidência de patologias na elevação nordeste do auditório.
 FONTE: a autora.

No gráfico da figura 85 (elevação com área total 160,10m²), nota-se o equilíbrio entre estado de conservação regular e problemas na pintura da elevação nordeste que compreende 40,70% cerca de 65,16 m². Verifica-se ainda, a presença significativa de umidade presente nas superfícies, 12,72% = 20,36 m² que verificam-se principalmente na platibanda que caracteriza o coroamento da edificação, e também, na base da mesma. Isso acontece provavelmente por infiltração da água da chuva que penetra por pequenas trincas saturando partes da edificação, como as descritas anteriormente. Vale notar ainda, que 4,02% ou seja, 6,43 m² estão comprometidos com outras patologias.

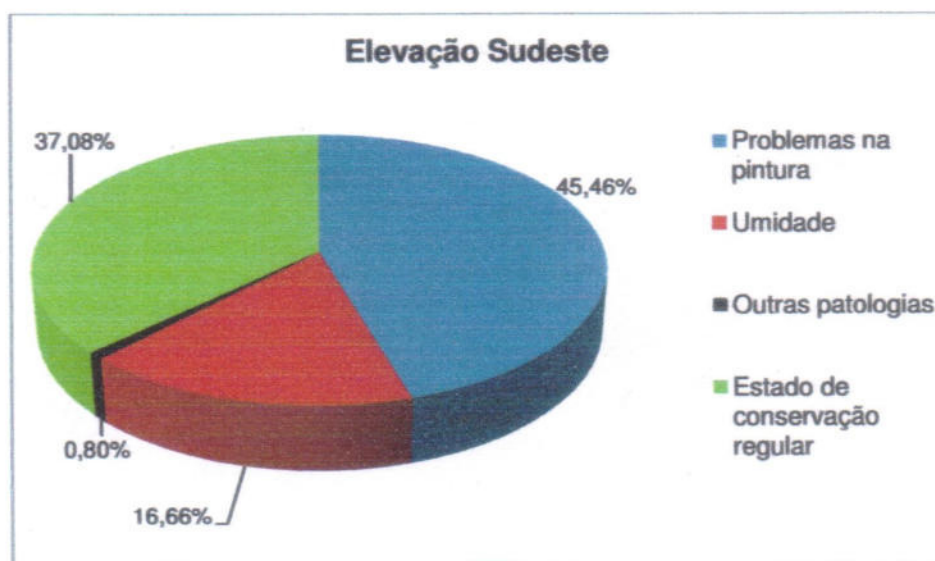
No gráfico a seguir, da figura 87 (elevação com área total de 409m²), percebe-se que há grande problema na pintura além da presença significativa de umidade. Trata-se aqui, de uma fachada localizada parte em sul, orientação que não recebe a luz solar e propicia o aparecimento e proliferação de biofilmes. Neste sentido, 45,46% = 186,34 m² está comprometida com problemas na pintura, 16,66% = 68,13 m² com presença de umidade e 0,8% = 3,27 m² com outras patologias.

Figura 87 – Gráfico com a incidência de patologias na elevação sudeste do auditório.
FONTE: a autora.
