ARQUIUM CONSTRUÇÕES E RESTAURO LTDA						
Obra:	Restauro Capela do Taim - Orçamento revisado -			10/08/2021	Medição 9	
Cliente:	Mitra da Arquidiocese do rio Grande		Endereço:		nov/21

Item	Descrição	Quant	un	Total	%	Valor
7.1	PAREDES LISAS					
7.1.1	Execução de novos revestimentos - argamassa de cal e areia 1:3	284,00	m ²	21.635,12		-
	Total do item			21.635,12

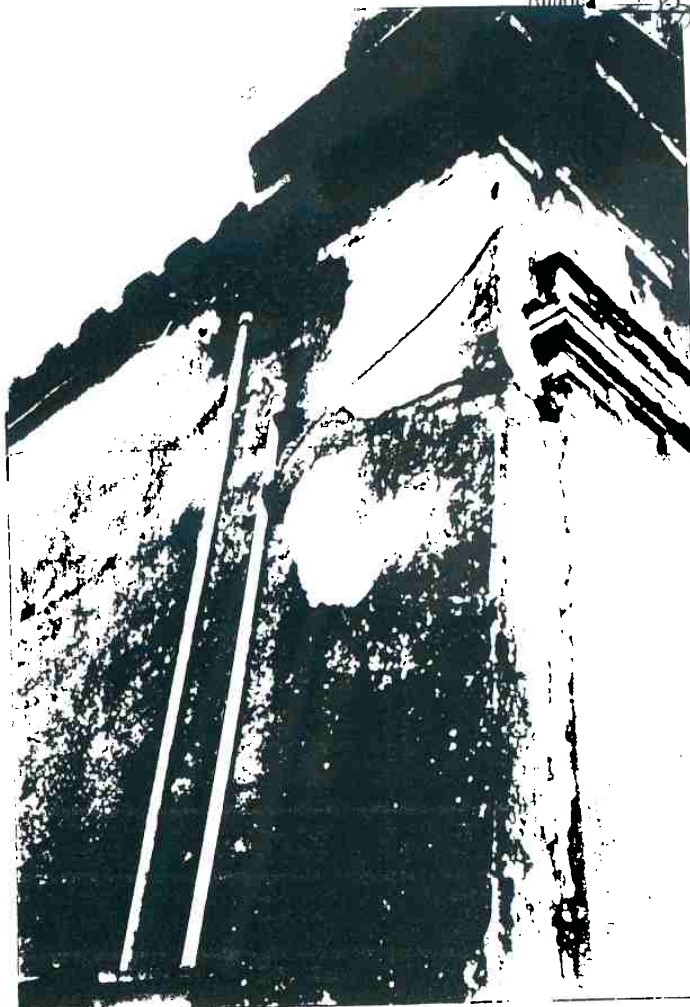
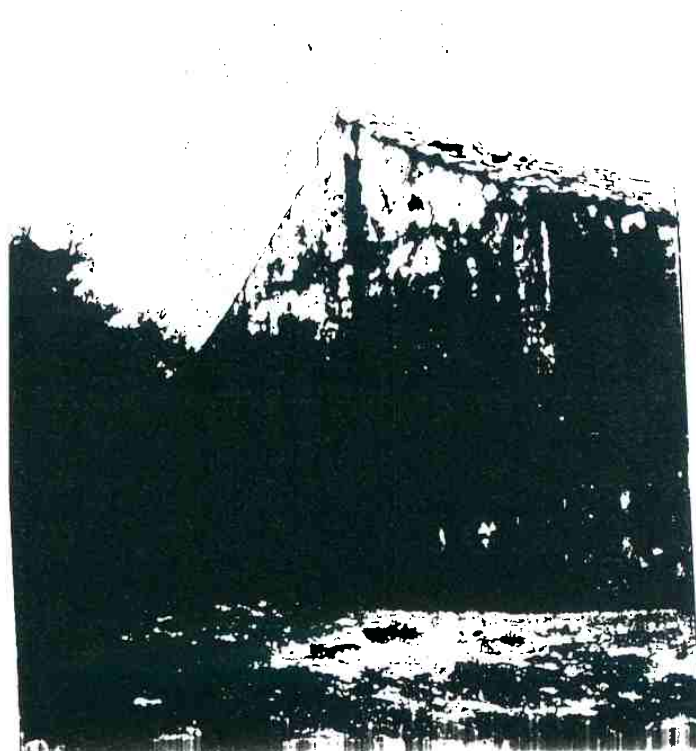
Na fachada de fundos não existem lesões estruturais, porém notam-se as patologias de deterioração do reboco, presentes também nas outras fachadas.

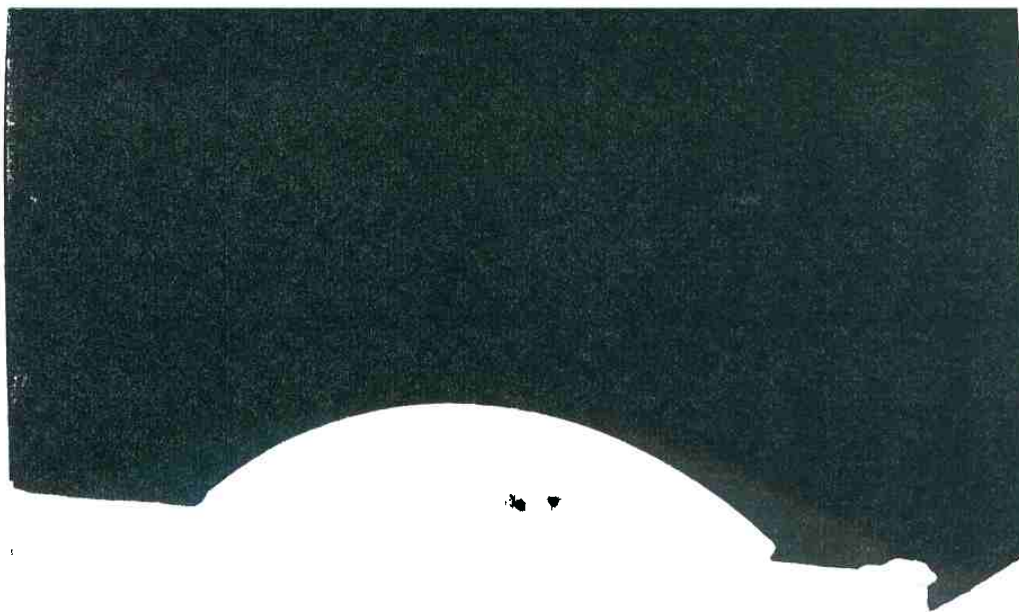
Neste detalhe vemos que o forro está a ponto de desabar sobre o altar, este é o ponto onde ele está mais danificado em virtude da infiltração da água das chuvas.

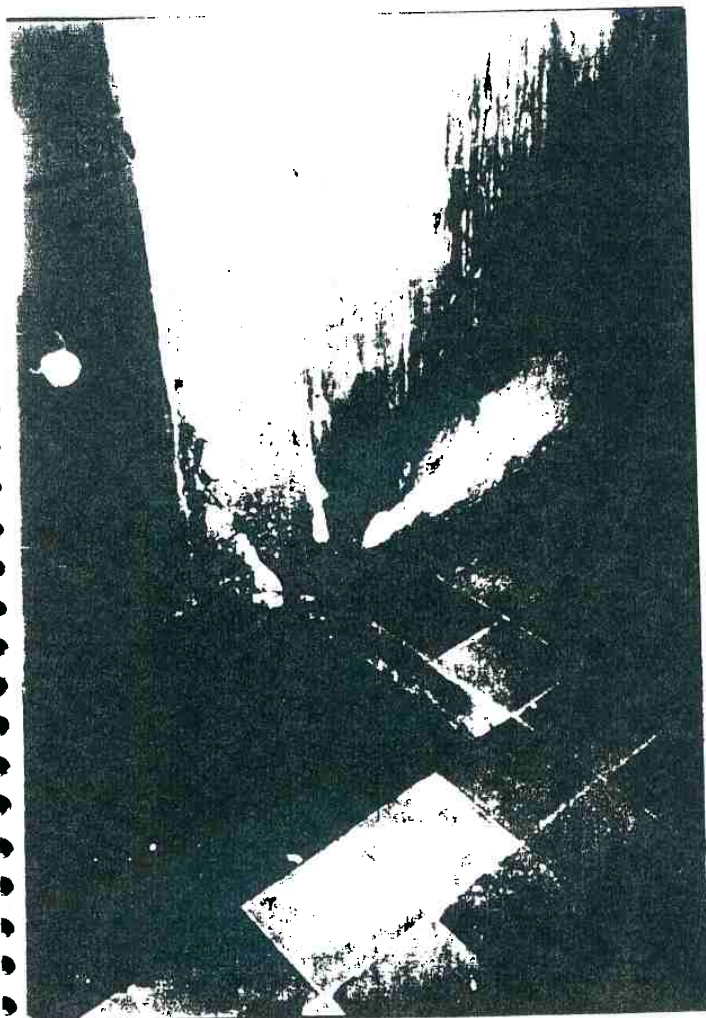
Quando chove, o desnível fica cheio d'água em virtude de ser mais baixo até que o nível externo da Capela; isto colabora para o apodrecimento da porta e aumento de porosidade da alvenaria.

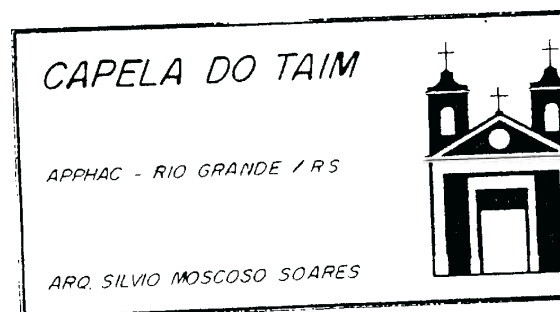
Podemos ver com clareza as manchas verdes de umidade na parede.

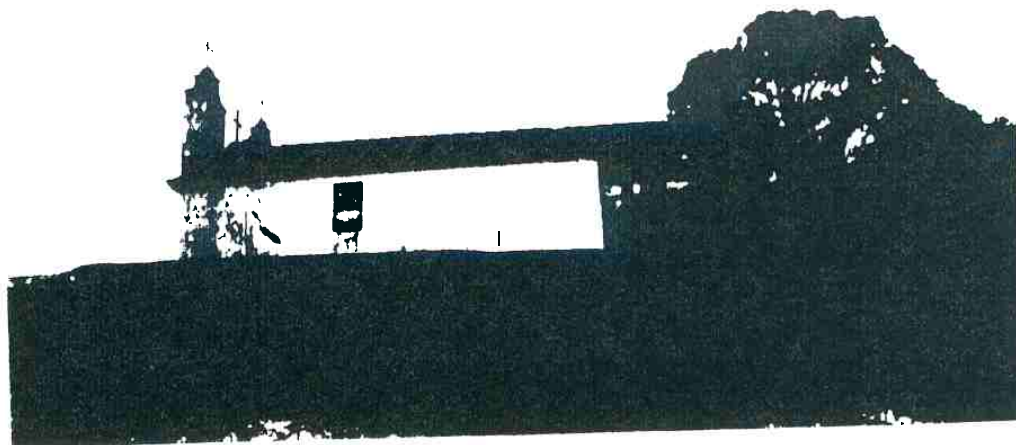
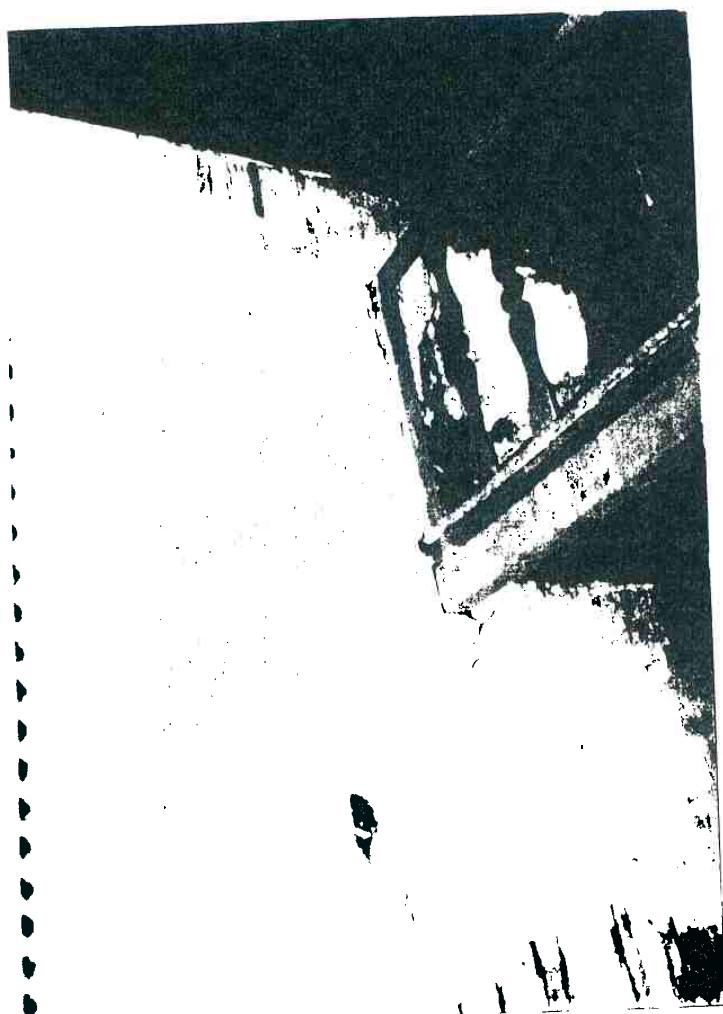
Na parede onde se apóia a viga que sustenta o coro, existe uma grande fissura estrutural, que também pode ser observada pelo lado de fora, constatou-se que já houve tentativa de estabilização através de um grampo metálico.

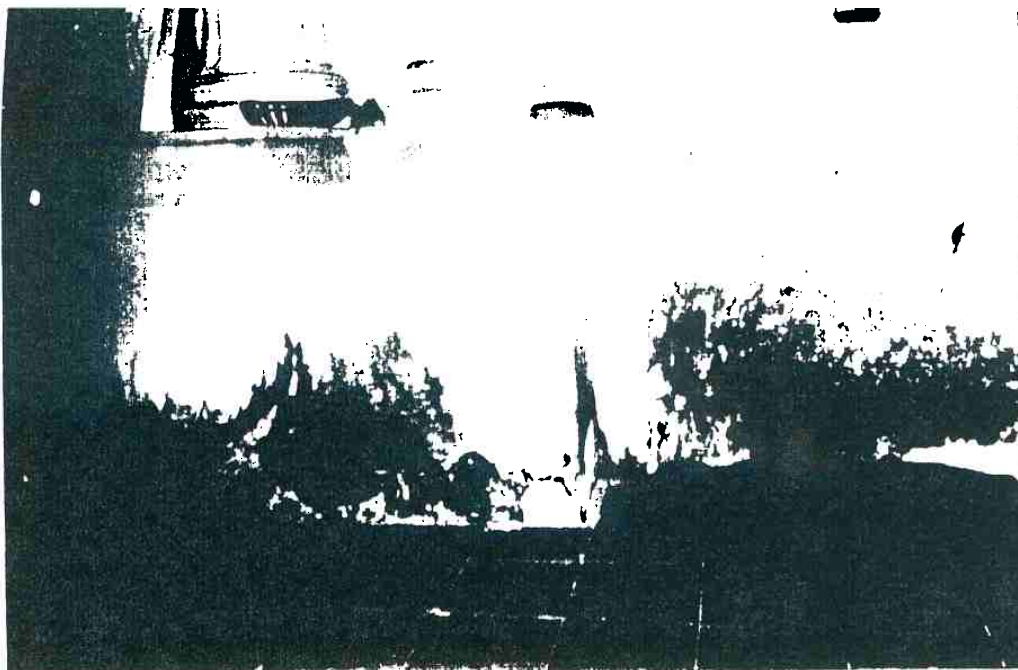
Em toda base da parede do altar podem ser vistas manchas verdes, consequência da grande umidade constante no local. Nota-se também a contunuidade da fissura que vemos com mais clareza na foto abaixo.

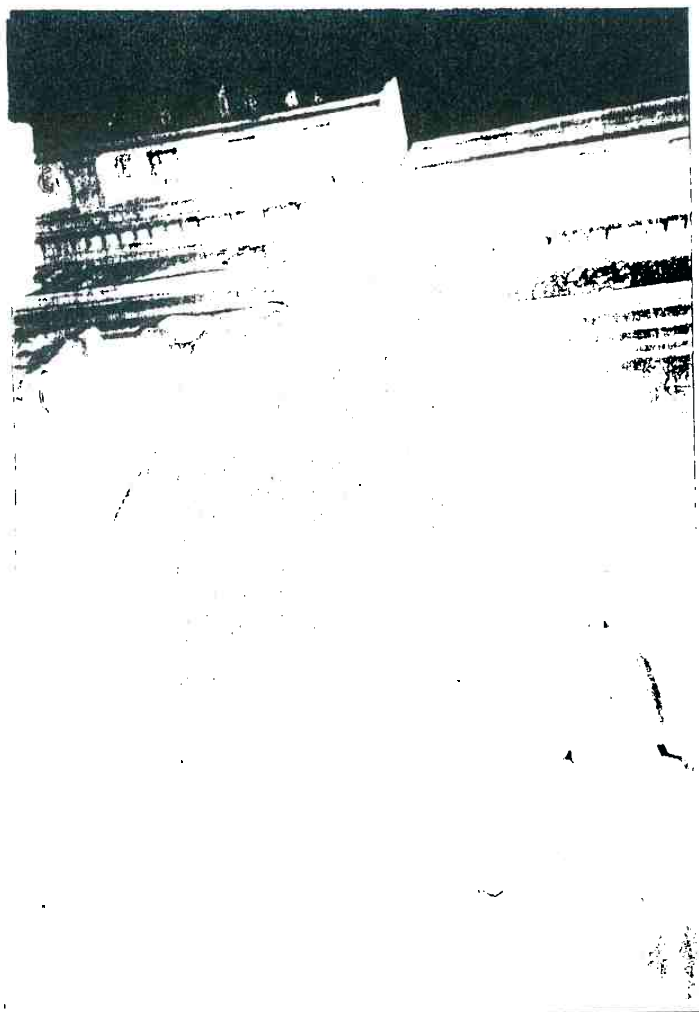
Uma lesão estrutural bastante grave rasga a parede do altar de cima a baixo, ameaçando a bela composição de seus elementos clássicos.

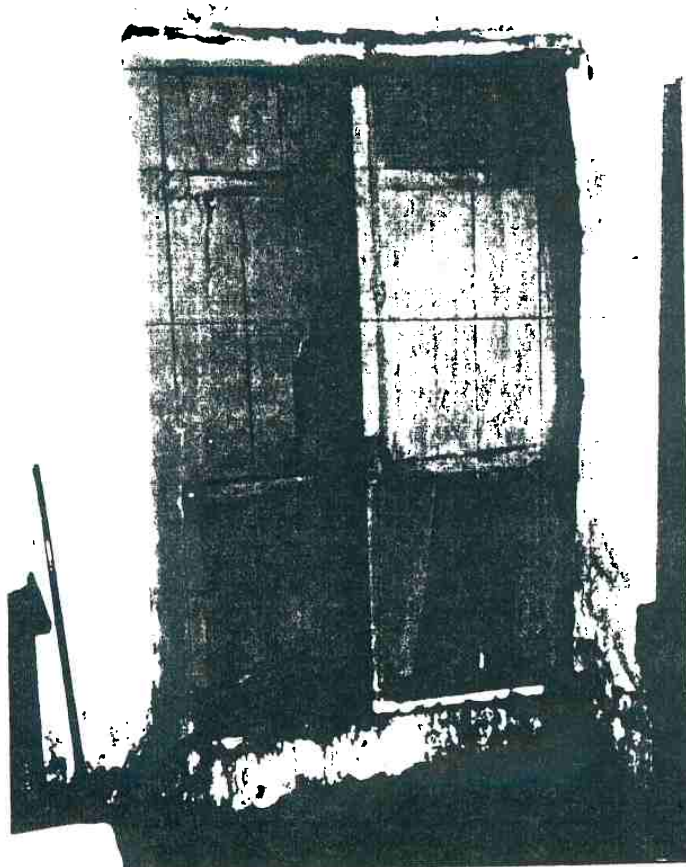
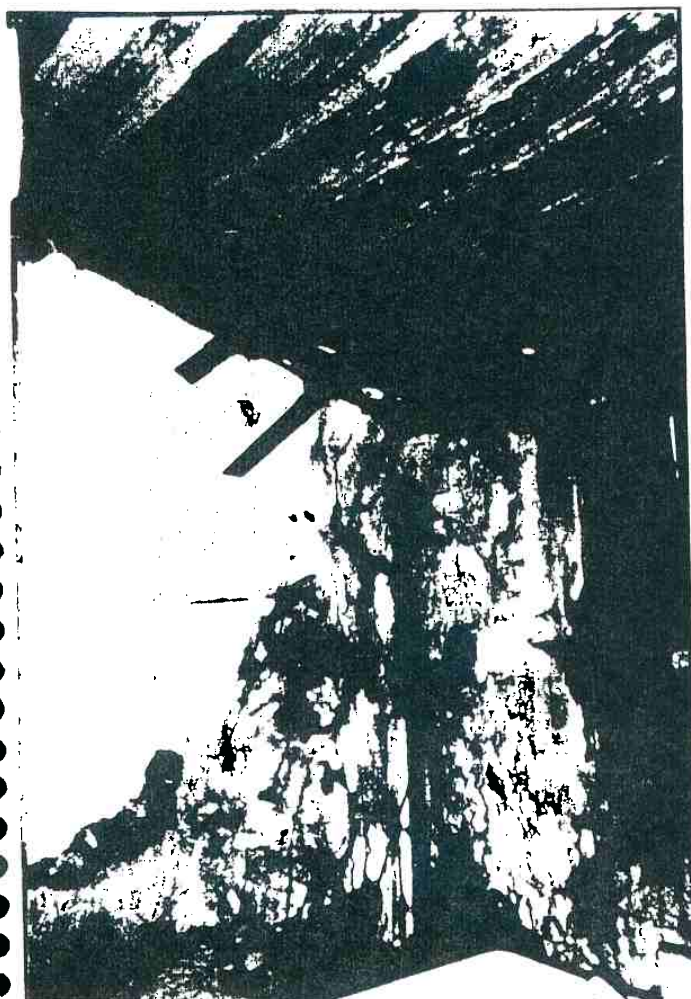
Esta é a imagem mais chocante do descaso com este belo monumento histórico; a umidade é total nestas paredes, seja pela água das chuvas, por capilaridade ou infiltração do solo, que externamente atinge altura de mais de 1/3 das paredes.

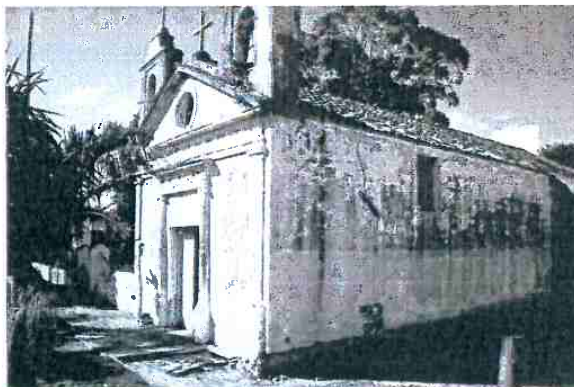
Figura 09 – Capela Nossa Senhora da Conceição
 Foto: Pedro Pinho Lucas. 2010.

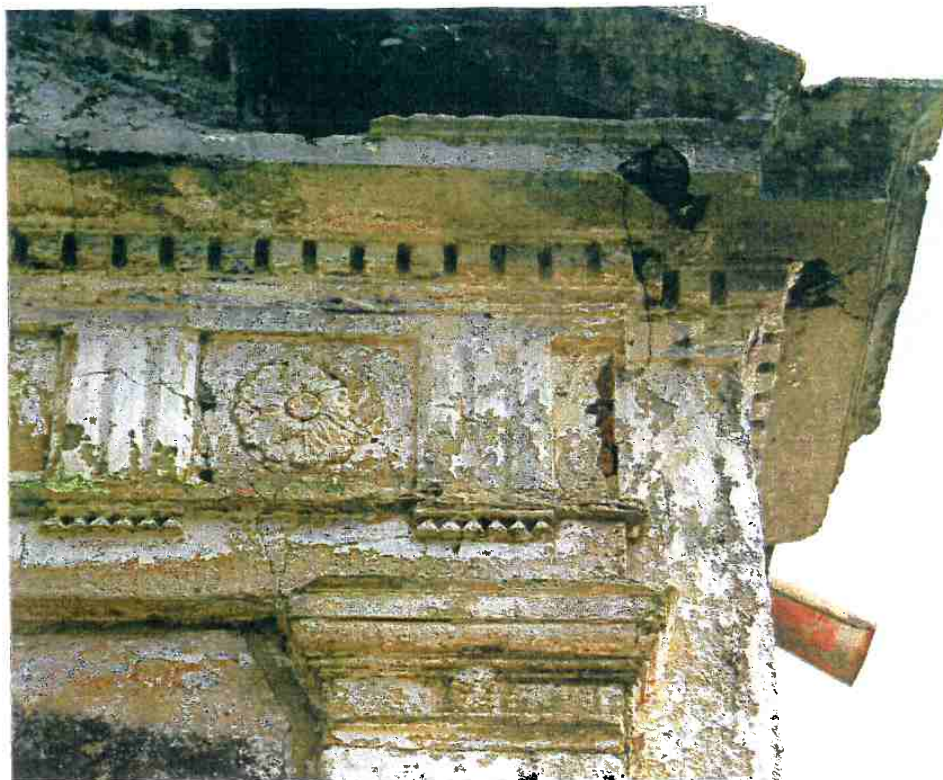
Figura 21 – detalhe do canto direito superior da fachada frontal da capela Nossa Senhora da Conceição demonstrando a deterioração de ornamentos e cobertura e as diversas camadas de tinta ainda identificáveis.

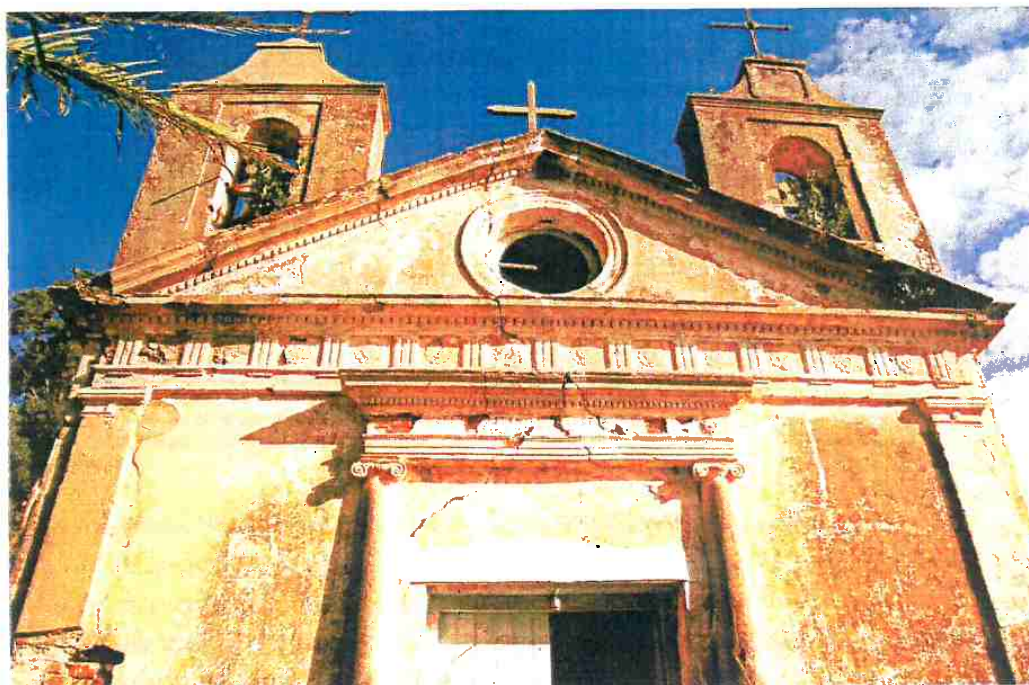
Figura 31 – vista da fachada norte mostrando o estado atual da edificação.
Foto: Mariana de Araújo Isquierdo.2010.

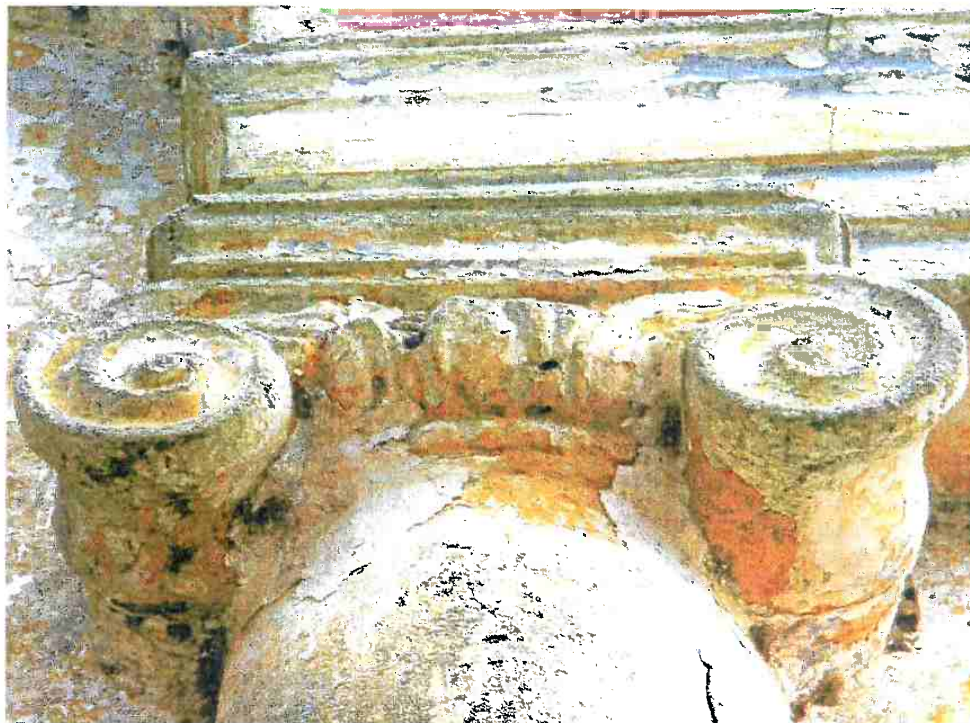
Figura 32 – detalhe da coluna Jônica que emoldura a porta de acesso à capela.
 Foto: Verena Schmidt Baldoni.2010.

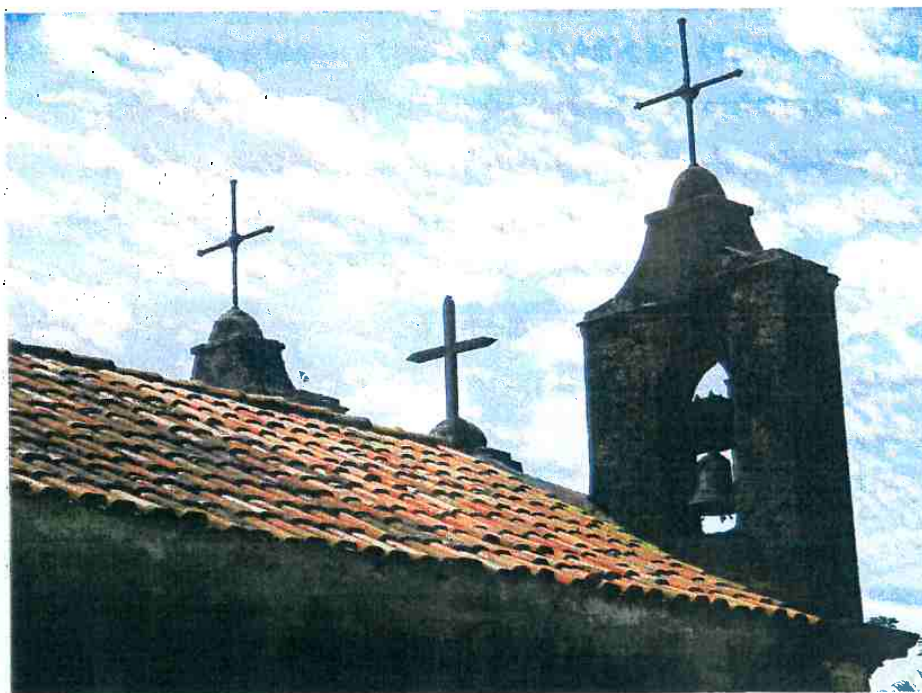
Figura 130 – A cimalha da fachada que avança para a lateral, parece ser coerente com um telhado que possua a suavização da inclinação próxima ao beiral conhecida como galbo. Foto: Rita Gnutzmann Veiga, 2009.
