SPI 1389-1100/07-7
ORIGEM : SEDAC
NOME : IPHAE TOMBAMENTO CASA DO POVO

SOLICITAÇÃO DE TOMBAMENTO DE EDIFICAÇÃO
“CENTRO CULTURAL CASA DO POVO.”
Arquiteto: Oscar Niemeyer

Este trabalho objetivou determinar as condições de conservação dos elementos construtivos e estruturais do prédio, evidenciando todas as manifestações patológicas existentes tais como: fissuras e trincas, armaduras expostas, corrosão de armaduras, umidade, deformações excessivas, ninhos de concretagem, erros construtivos, carbonatação e lixiviação do concreto.

**CASA DO POVO - VACARIA
PROJETO OSCAR NIEMEYER**

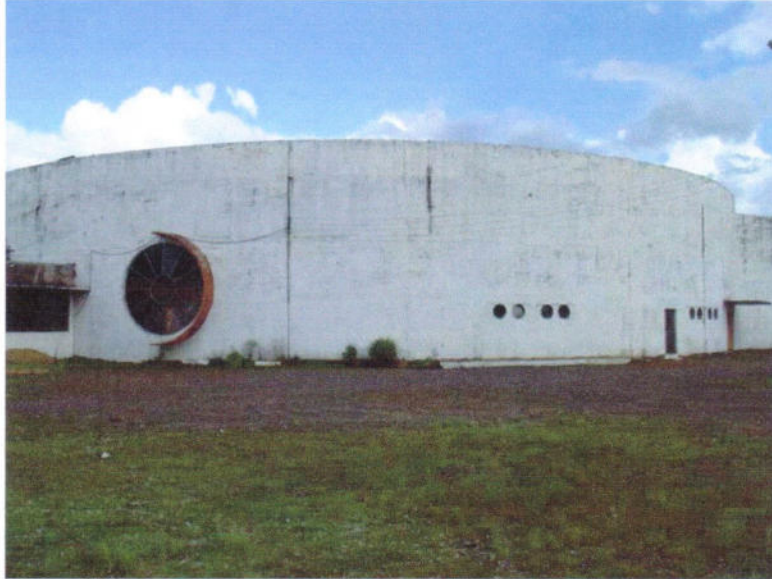
Foto 01

Trata-se de um prédio construído em uma planta circular, como observado externamente pelas fotos 01 a 07 e pela planta 01 do Anexo II.

As fotos 01 a 03, planta 01, mostram vistas parciais da fachada externa, entre as juntas J1 e J3. A planta 02, do Anexo II mostra a existência de fissuração, coincidindo verticalmente, como a posição dos tubos de queda das águas pluviais e com as armaduras verticais. A falta de cobrimento adequado destas armaduras verticais facilita a agressão das mesmas pela umidade, ocorrendo um processo de corrosão com a conseqüente fissuração generalizada, de pequena abertura. Este processo progride, com a expansão da armadura, provocando o deslocamento do concreto, como pode ser visto na foto 11 (planta 02 do anexo).

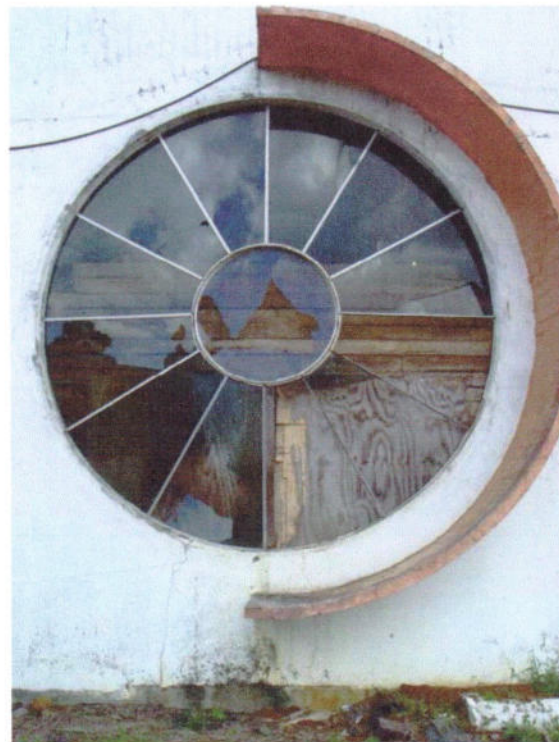
Foto 08

A disposição das fissuras da fachada externa, localizada entre as juntas J2 e J3, pode ser vista na planta 02. A foto 08 mostra o estado de degradação da janela circular (flambada) e fissuras localizadas da parte inferior da janela. Na foto 09 pode-se observar a degradação da junta J3, com fissuração do concreto, ao longo de toda a altura da mesma, apresentando em alguns pontos o lascamento do concreto.

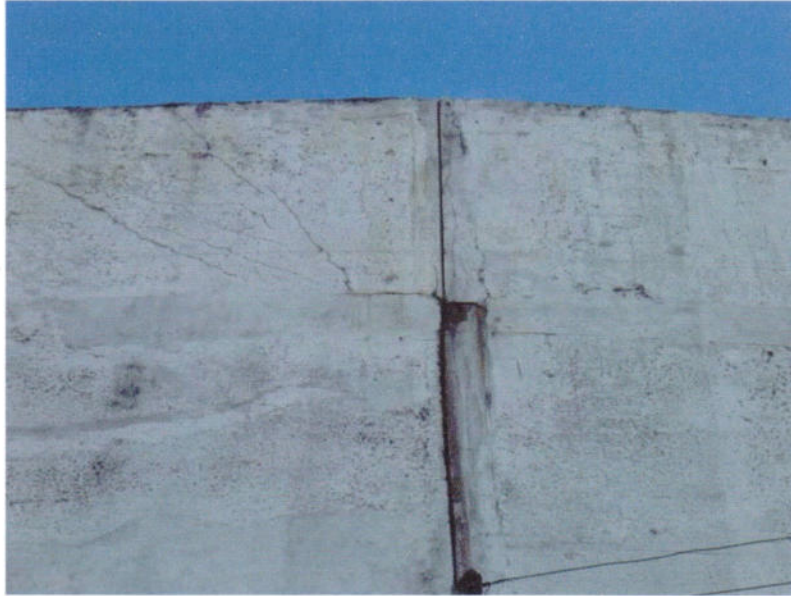
Foto 10

Nas zonas de apoio das vigas radiais, sobre a cortina de concreto, verifica-se a existência de intensa fissuração, inclinadas a 45°, com a ocorrência de estufamento do concreto junto à cabeça das vigas. Essa fissuração converge para a base da viga (ver fotos 10, 12 e 16).

A configuração das fissuras inclinadas a 45° , junto ao apoio das vigas radiais, pode ser vista, novamente, na foto 10.

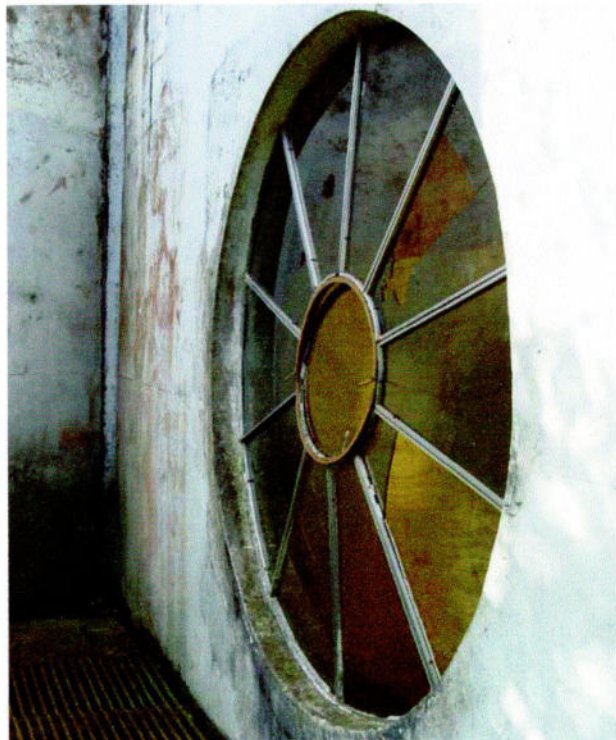
Foto 13

A foto 13 mostra a deformação lateral da esquadria da abertura circular existente neste trecho de fachada. Na foto 14 pode-se observar o estado de conservação da porta de entrada de serviço (ver plantas 02 e 04). A foto 15 mostra um aspecto de junta J1 onde observa-se a ruptura do concreto no seu entorno, bem como a ausência de material selante.

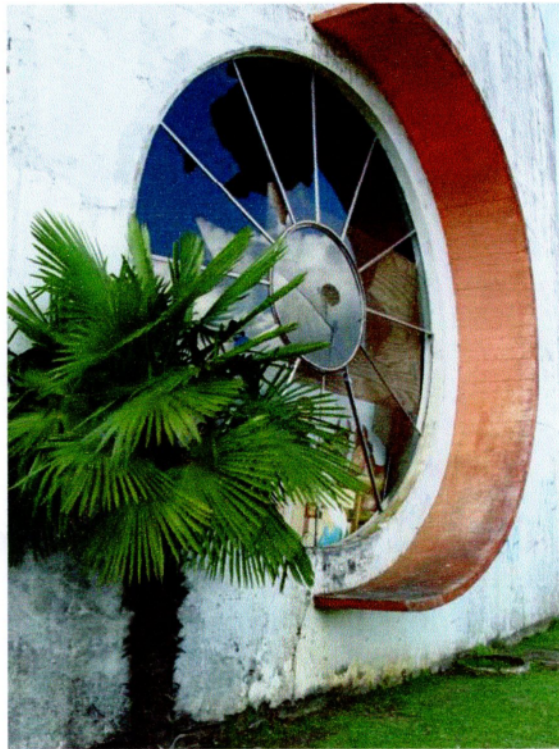
Foto 17

Na planta 02 pode-se observar a disposição das fissuras da fachada externa, localizada entre as juntas J1 e J2, as quais apresentam o mesmo padrão verificado na fachada entre J1 e J3, porém com muito mais intensidade. Além destas fissuras, verifica-se a existência de outras localizadas na região inferior das aberturas circulares (ver foto 17).

As esquadrias das aberturas circulares apresentam uma flexão para fora (flambagem) conforme mostram as fotos 17 e 18. A foto 19 mostra, novamente, o aspecto da falta de cobrimento da armadura da cortina.

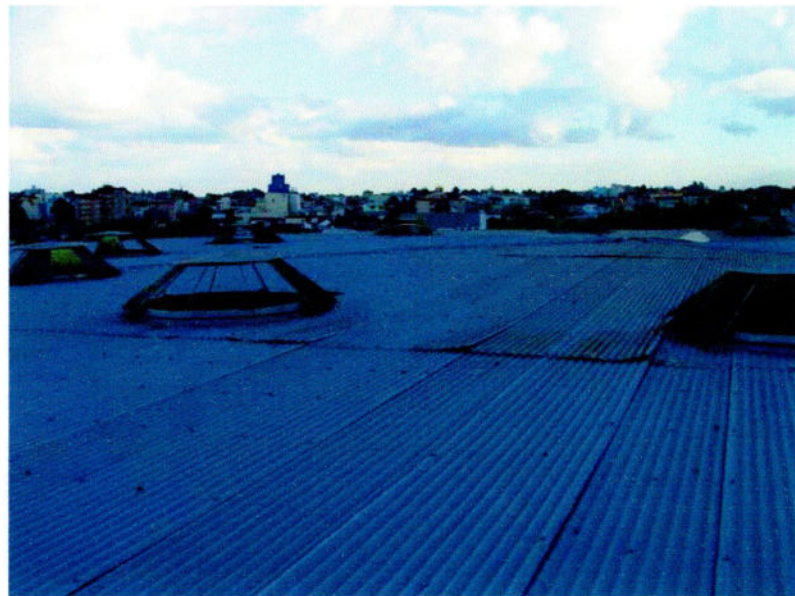
Foto 21

Uma vista geral do telhado, com os domos de iluminação direta, encontra-se na foto 21 (ver planta 01).

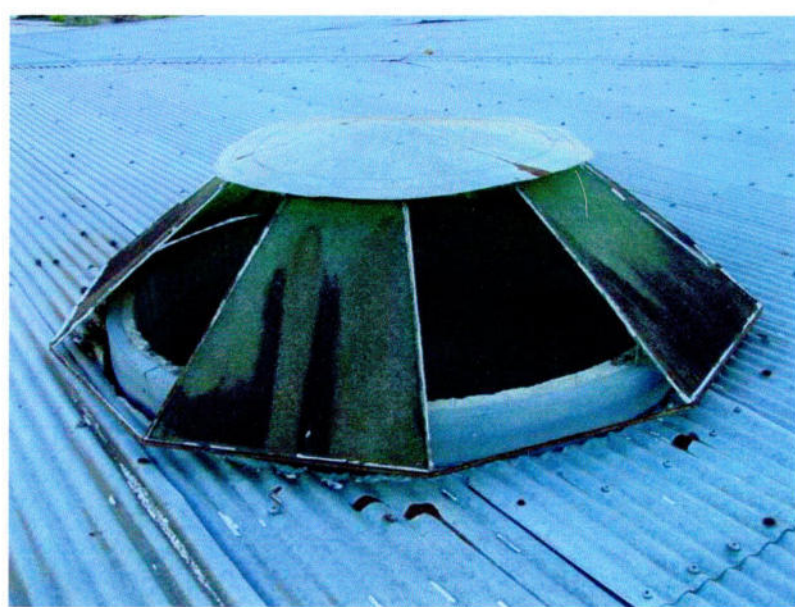
Foto 22

Na foto 22 pode-se observar o estado de degradação dos domos de iluminação, sem as chapas translúcidas de vedação. Por eles a água das chuvas penetra diretamente no prédio. As fotos 23 e 24 mostram o estado de degradação do telhado sobre a laje L28 de cobertura do palco. As vigas de madeira de reforço desta laje encontram-se expostas às intempéries e flambadas lateralmente.

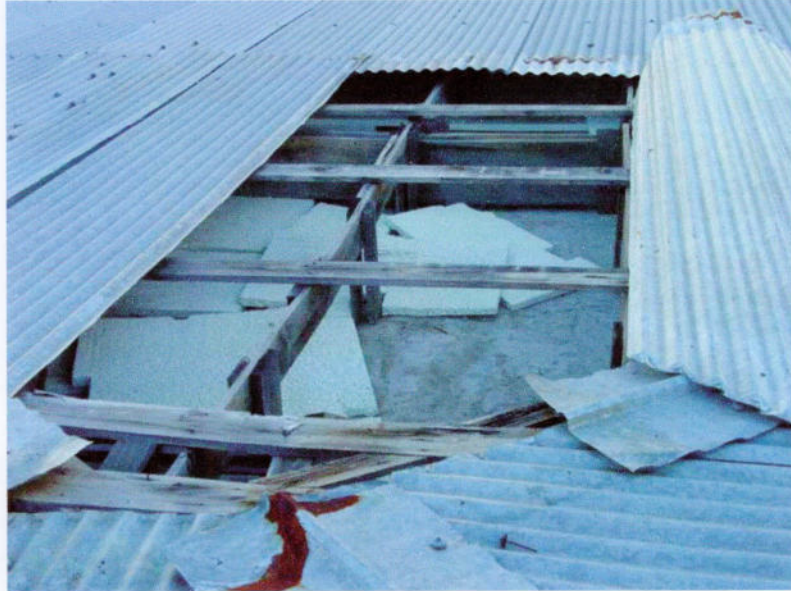
Foto 23

As lajes mais comprometidas no forro são a L28 e L35 (ver planta 01). A laje L28, encontra-se precariamente reforçada, com duas vigas de madeira apoiadas sobre a cortina octogonal central da cobertura (ver fotos 23 e 24).

Estas vigas de madeira também estão submetidas a ação das intempéries, pois não estão protegidas (ver fotos 23 e 24), comprometendo deste modo a sua resistência.

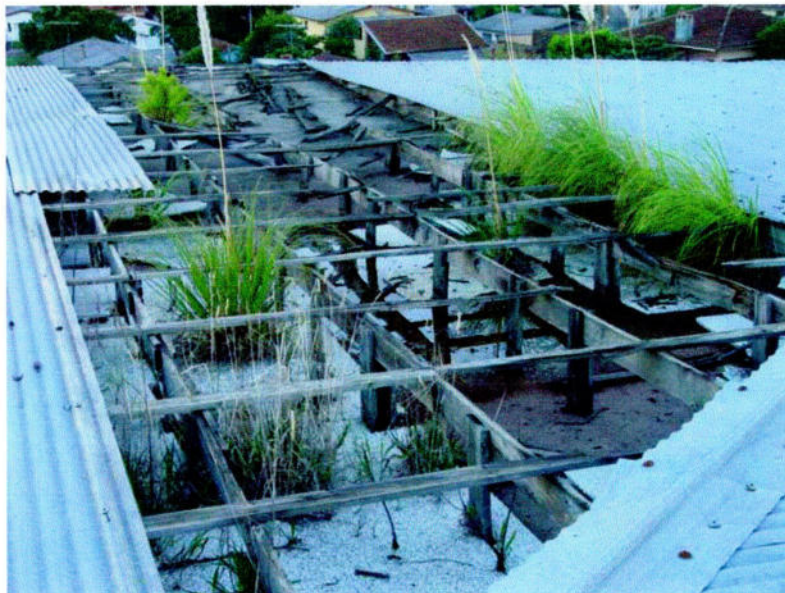
Foto 25

Nas fotos 25 e 26 pode-se observar o estado de degradação da estrutura de madeira do telhado, completamente descoberta, com acúmulo de água sobre a laje L35 com crescimento de plantas sobre ela. Esta laje apresenta muita infiltração de água pelas fissuras, comprometendo a sua segurança (ver foto 28). O acúmulo de água ocorre porque a L35 está muito deformada por flexão.

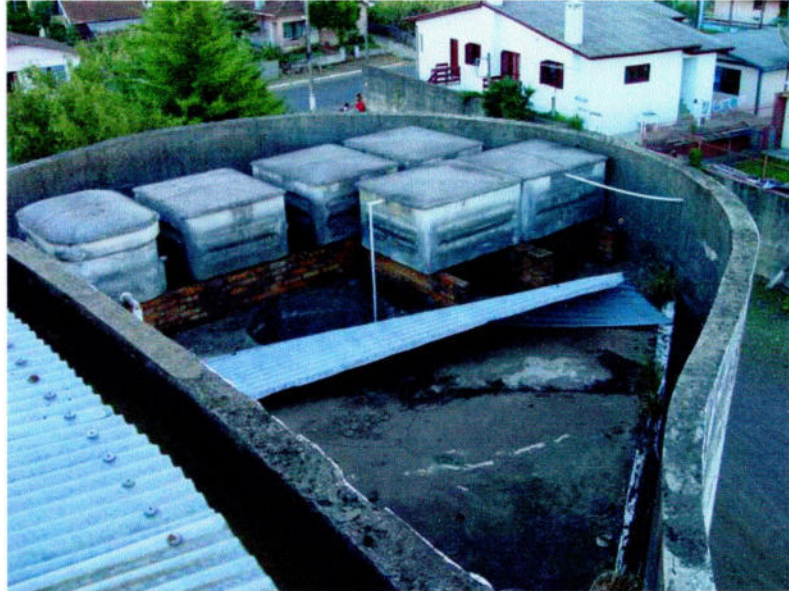
Foto 27

A foto 27 mostra uma vista superior da laje de forro da escada de acesso às arquibancadas, que encontra-se com acúmulo d'água, sem escoamento adequado.

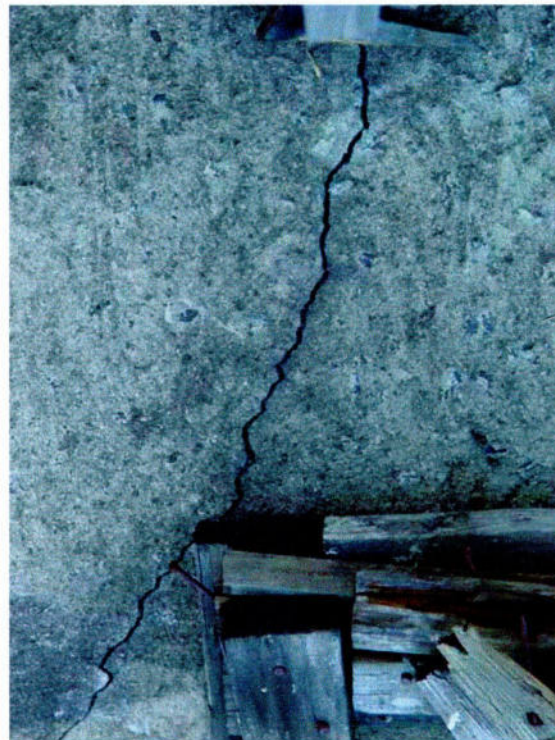
Foto 28

A L35, apresenta uma deformação excessiva, por flexão, produzindo uma deflexão exagerada e acúmulo da água da chuva. Esta deflexão originou uma trinca ao longo da viga V13I, conforme mostra a foto 28.

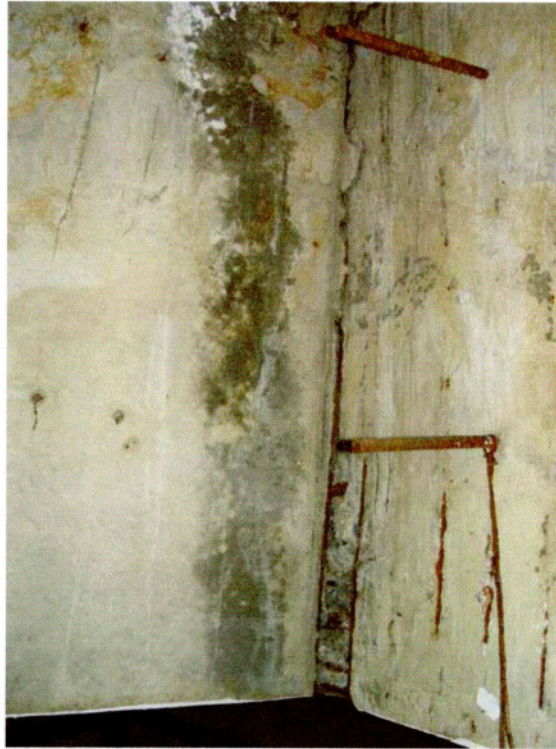
Foto 29

As fotos 29, 30 e 31 mostram o descolamento da viga circunferencial V13H em relação a viga radial V1.

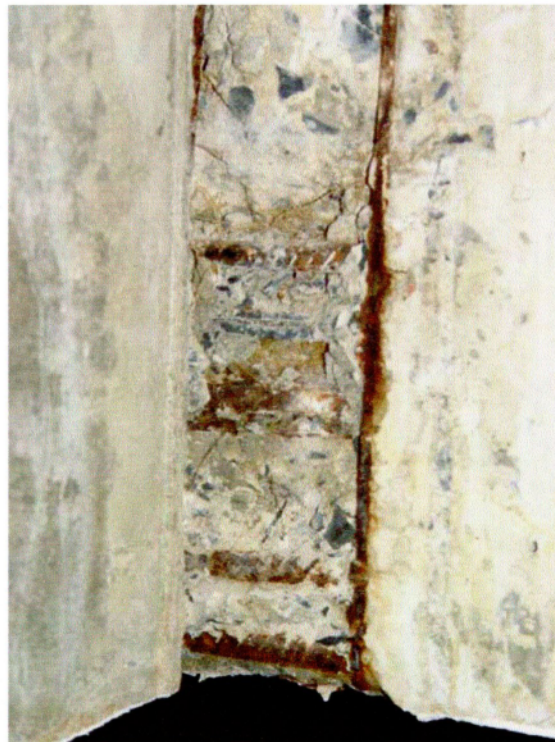
Foto 30

Nas fotos 32 e 33 pode-se observar as fissuras verticais e inclinadas da viga V1, junto a V13H. As fotos 30, 34 e 35 mostram a armadura de flexão da viga, bem como os estribos.

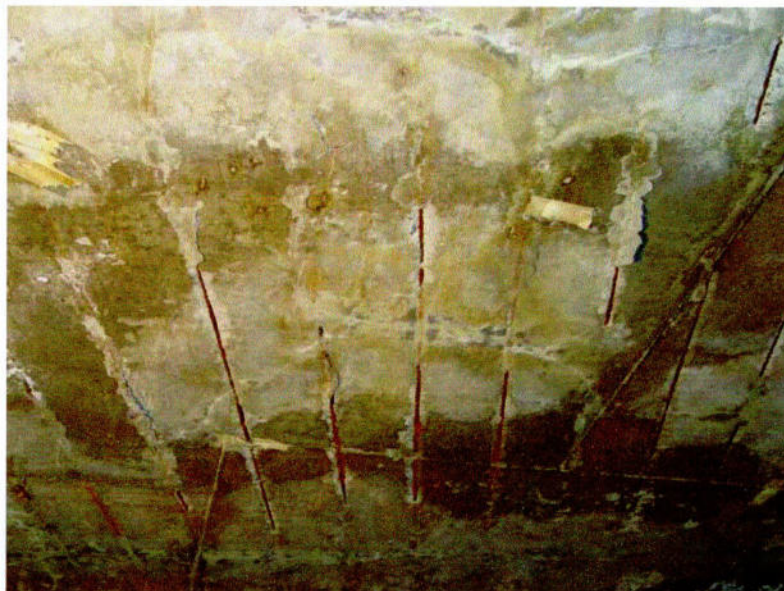
Foto 39

Além disso, as armaduras apresentam um cobrimento insuficiente de concreto, o que contribui para acelerar o processo corrosivo. A foto 39 mostra estas manifestações patológicas.

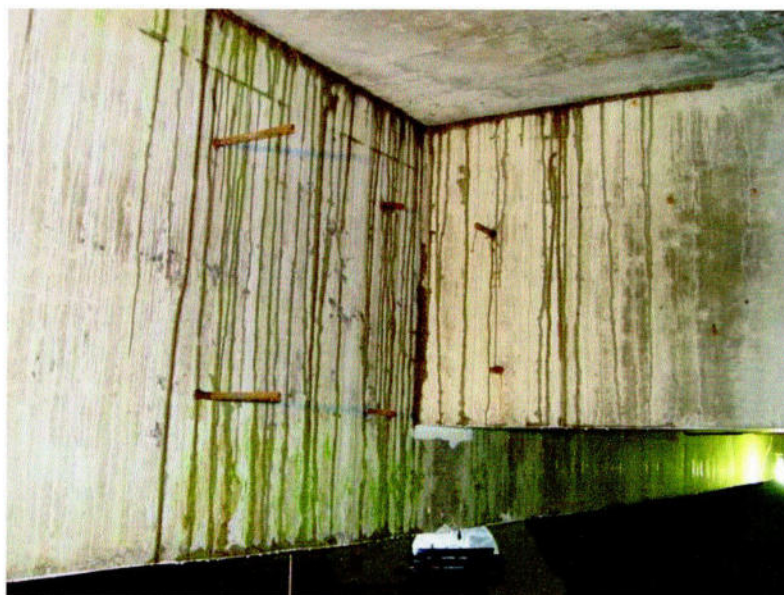
Foto 40

Na foto 38 verifica-se a existência de fissuras inclinadas localizadas na V2 entre a viga circunferencial V13H e a cortina de concreto externa. A foto 40 mostra o escorrimento de umidade, oriunda do telhado que percola entre a viga e a laje do forro.

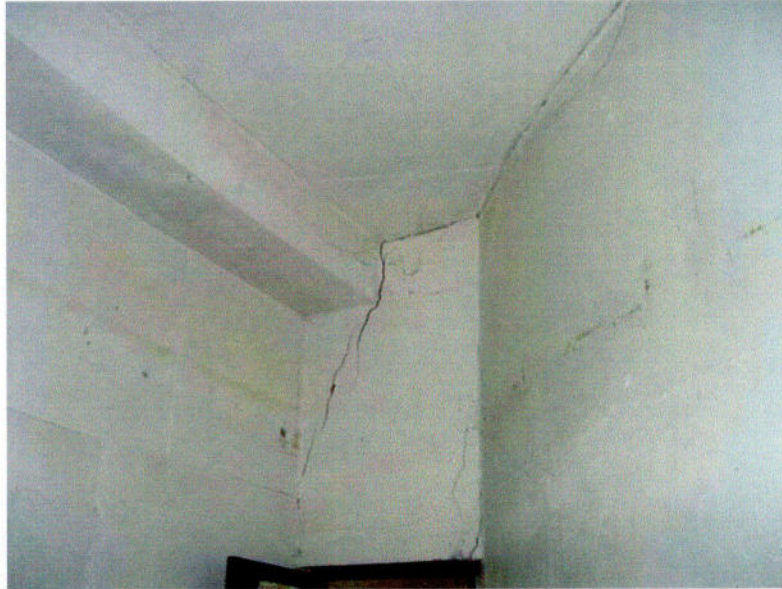
Foto 41

O “afundamento” do pilar P2 originou a configuração de fissuras no piso da cabine de projeção (ver planta 04) e nas paredes conforme mostram as fotos 41, 42, 67 e 68.

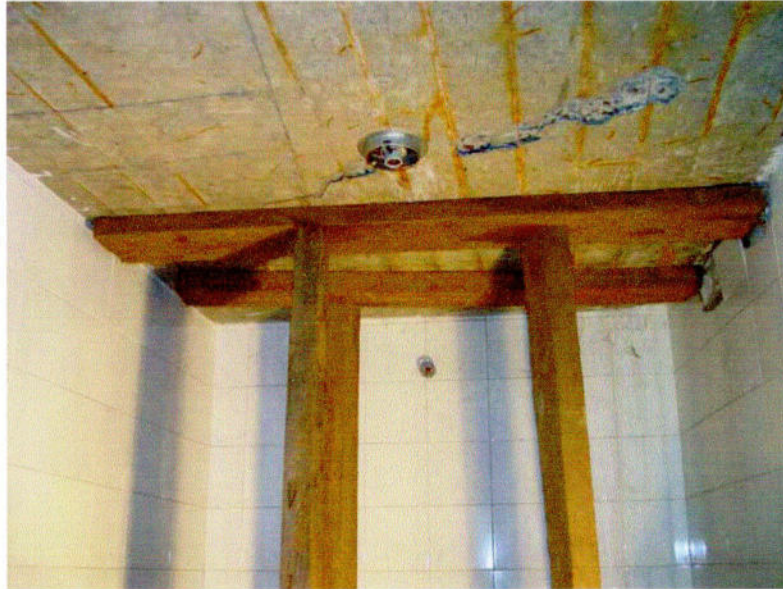
Foto 43

Este fato provocou a ruptura da laje do forro do banheiro (ver fotos 43 e 44), a qual encontra-se escorada.

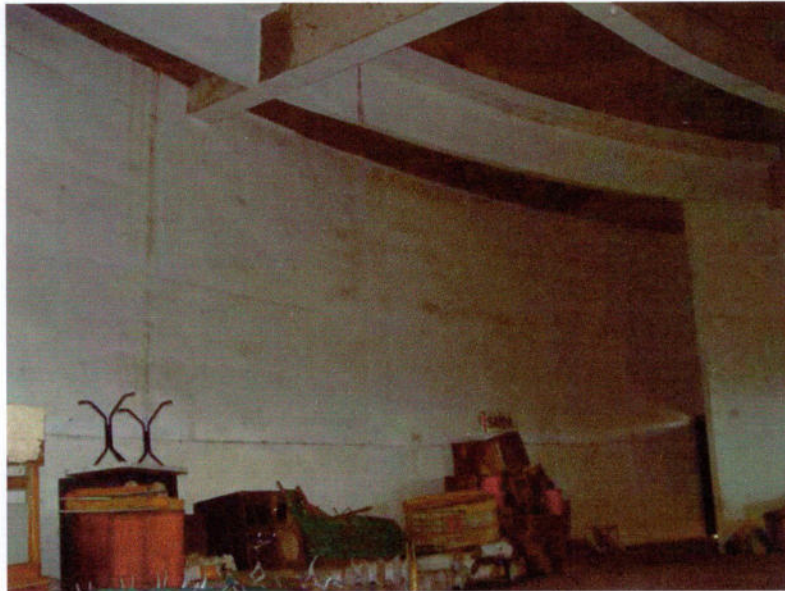
Foto 47

A estrutura do prédio é composta por um conjunto de vigas de concreto armado, dispostas radialmente e apoiadas, externamente em uma cortina de concreto armado que circunda a planta, vide fotos 47, 48, 49, 50, 51, 52, 56 e 57. Internamente, estas vigas apóiam-se em uma outra cortina de concreto armado, de forma octogonal, que acolhe um palco para eventos, ver planta 01 do Anexo II e fotos 45 e 46.

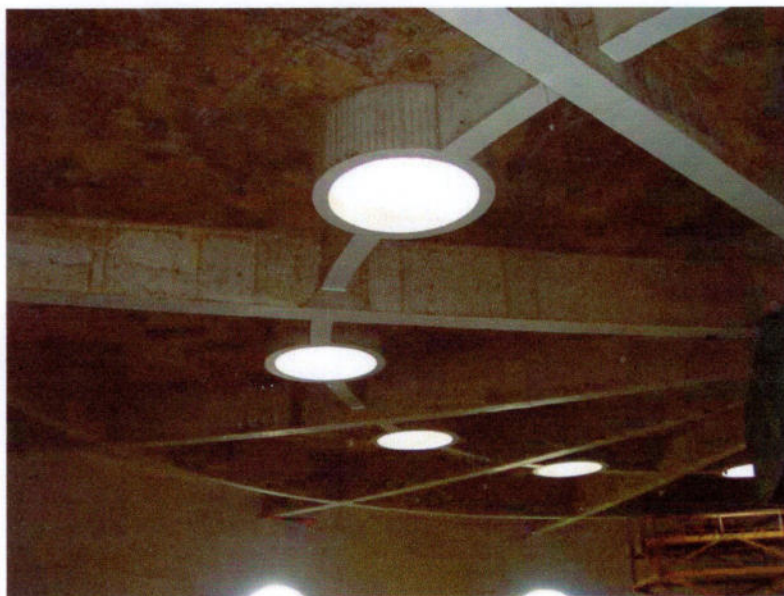
Foto 48

Estas 12 vigas radiais, são circunferencialmente ligadas por duas vigas contínuas circulares, sendo uma delas o apoio para os domus (aberturas zenitais) (ver fotos 48, 56 e 57).

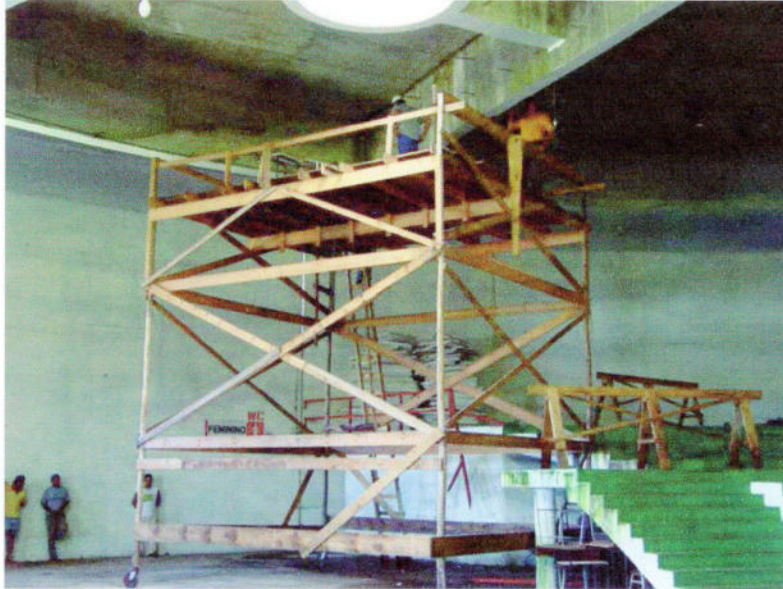
Foto 58

A foto 58 mostra o andaime de madeira, apoiado sobre rodas, utilizado para a inspeção das lajes e vigas do forro.

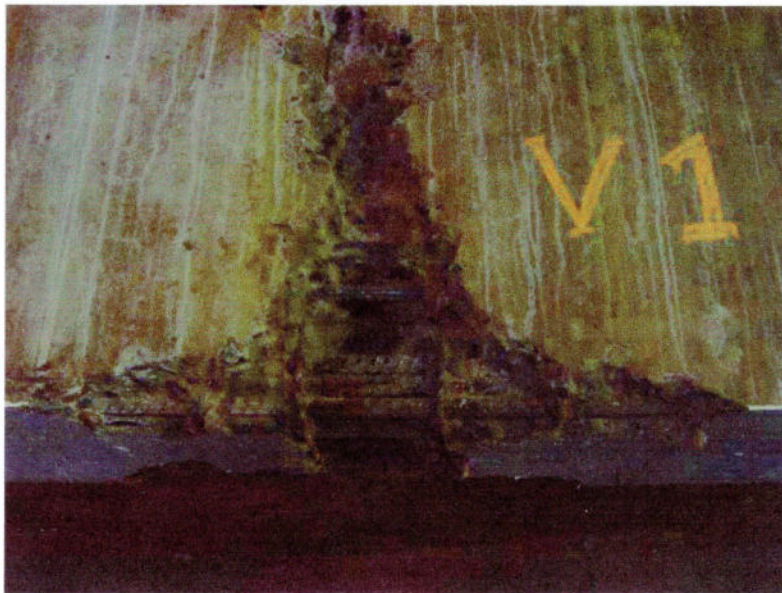
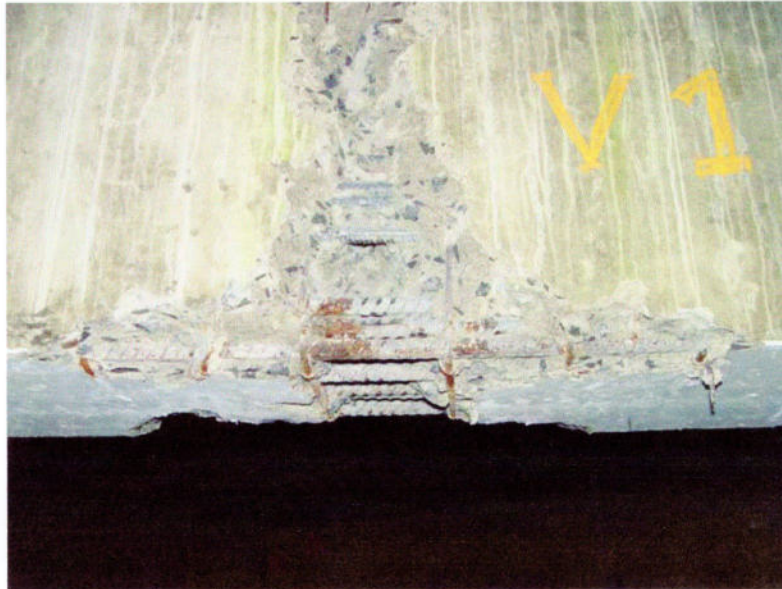
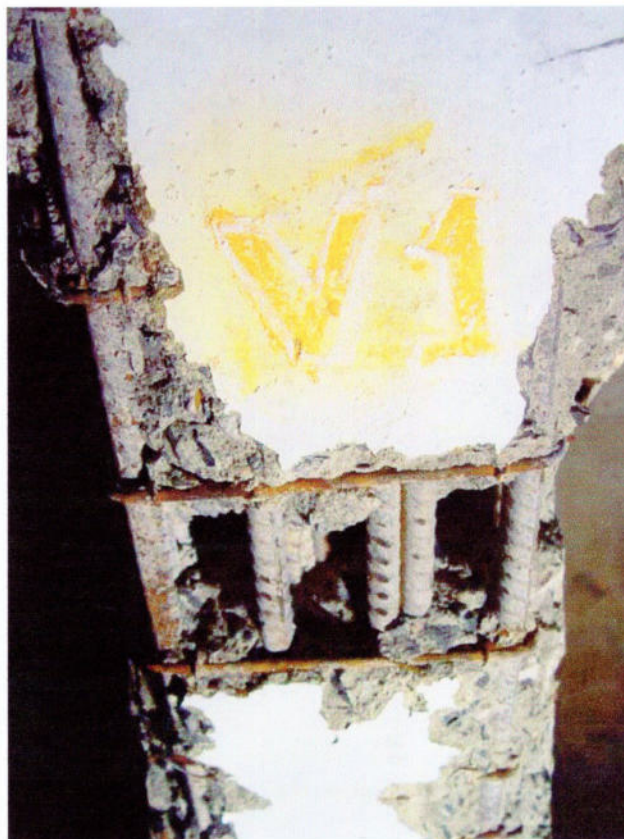
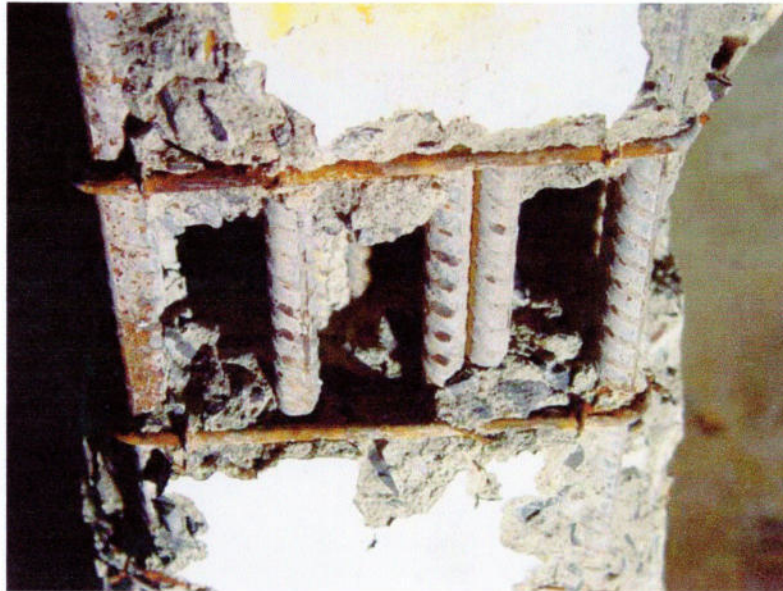
A verificação da geometria das armaduras da V1 também foi feita através da abertura de uma inspeção, conforme pode ser observado nas fotos 59, 60, 61, 62 e 63.

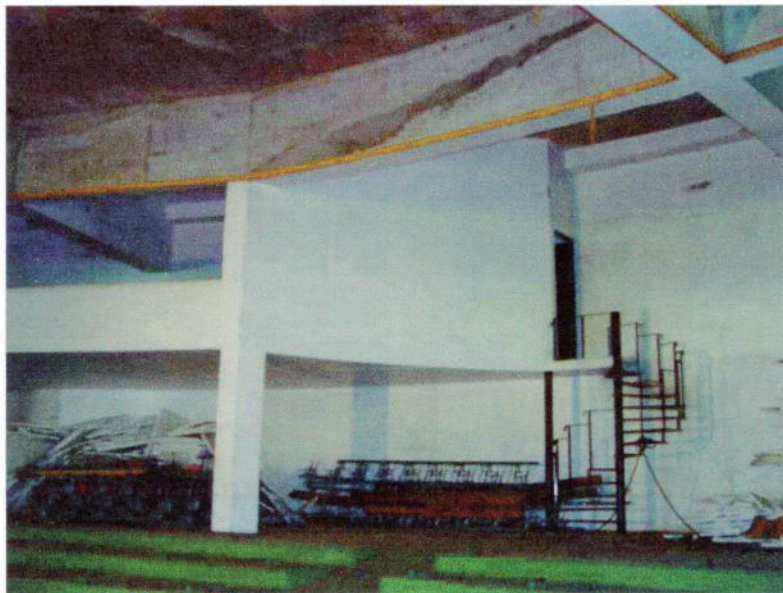
Foto 65

Quatro dos doze setores, nos quais divide-se a planta, acomodam a área das arquibancadas, acima da qual encontra-se a cabine de projeção, vide fotos 52, 64, 65, 66 e 67 e planta 04 do Anexo II.

Vistas gerais desta área podem ser observadas nas fotos 52, 64, 65, 66 e 67, referenciadas na planta 01. A disposição das fissuras das paredes e piso pode ser vista nas plantas 03 e 04. Verifica-se, novamente, a existência de fissuras verticais, na parede do concreto, coincidentes com os tubos de queda das águas pluviais, com a presença de umidade e as fissuras decorrentes do início da corrosão das armaduras da cortina de concreto.

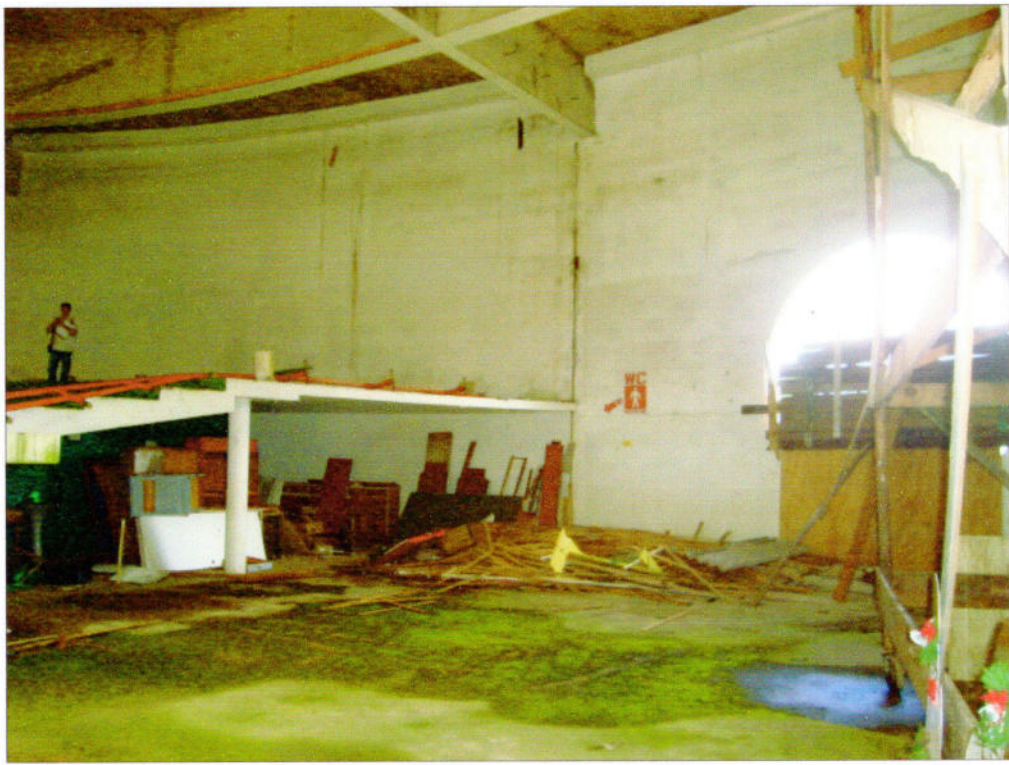
Planta Baixa Térreo

Observações:
Detalhe interno do salão com arquibancadas à esquerda.

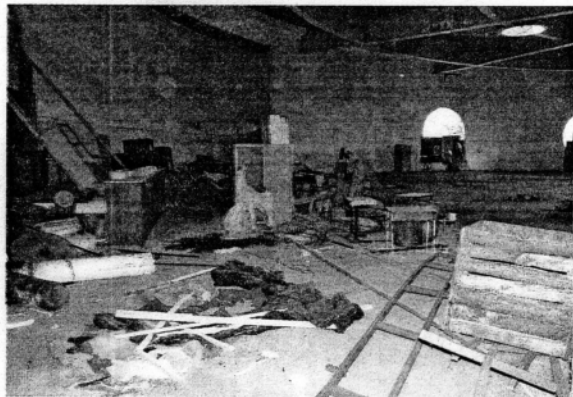
O prédio, localizado na Rua Borges de Medeiros, está fechado devido a rachaduras, infiltrações e atos de vandalismo. Hoje, as cadeiras dos espectadores estão amontoadas em pilhas. Há restos de materiais de construção, madeiras e entulho no espaço

A área destinada aos shows e eventos culturais agora é ocupada por entulho

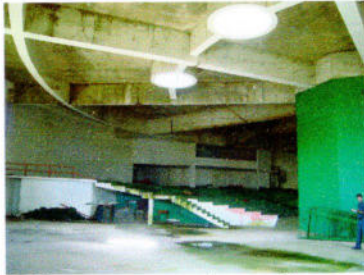
Salão com arquibancada ao fundo e iluminação zenital

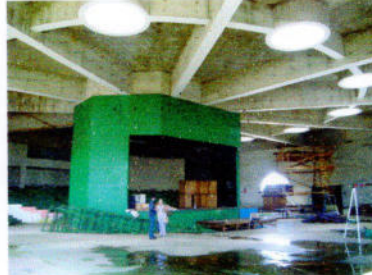
Palco central e vigas radiais em concreto armado

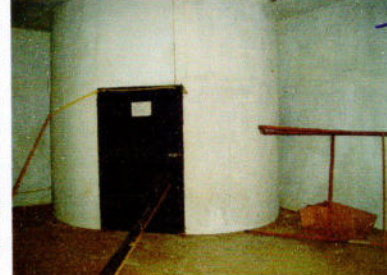
Vista interna do volume da escada embaixo do palco

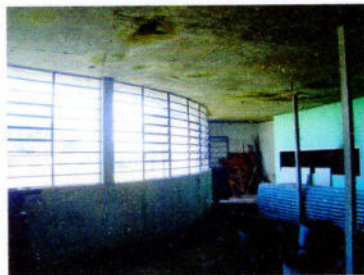
Fechamento com basculantes no anexo da churrasqueira

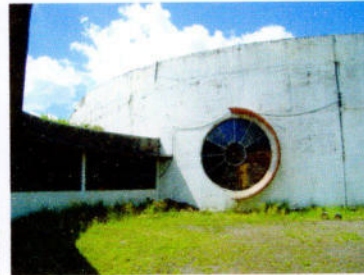
Paredes-cortina em concreto, janela circular com anteparo

- Instância técnica – Para Yves Bruand, Niemeyer “considera que o advento do concreto armado modificou totalmente os termos e a significação dos elementos mais característicos da arquitetura (...)”. Portanto, as paredes-cortina e as estrutura de concreto presentes nesta obra arquitetônica são características da obra de Niemeyer, que torna necessária a parceria constante com o engenheiro responsável pelo cálculo estrutural. O arquiteto utiliza ao máximo as possibilidades técnicas do concreto para viabilizar os aspectos formais e escultóricos de sua obra. Em Vacaria, a Casa do Povo é a maior edificação com emprego de concreto armado em grandes proporções que pode ser considerada formalmente representativa.

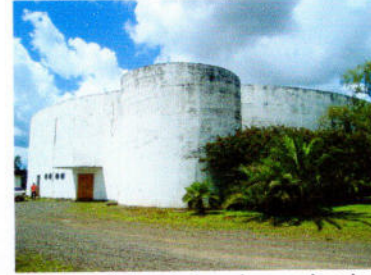
Acesso lateral, janelas redondas (sanitários) e volume da escada
