Nome do documento: OBRA DE RESTAURO CAPILLA DO TAIM.htm

DIÁRIO DE OBRA

Obra:	RESTAURO CAPELA DO TAIM - CAPILLA
Proprietário:	Mitra Diocesana do Rio Grande
Endereço:

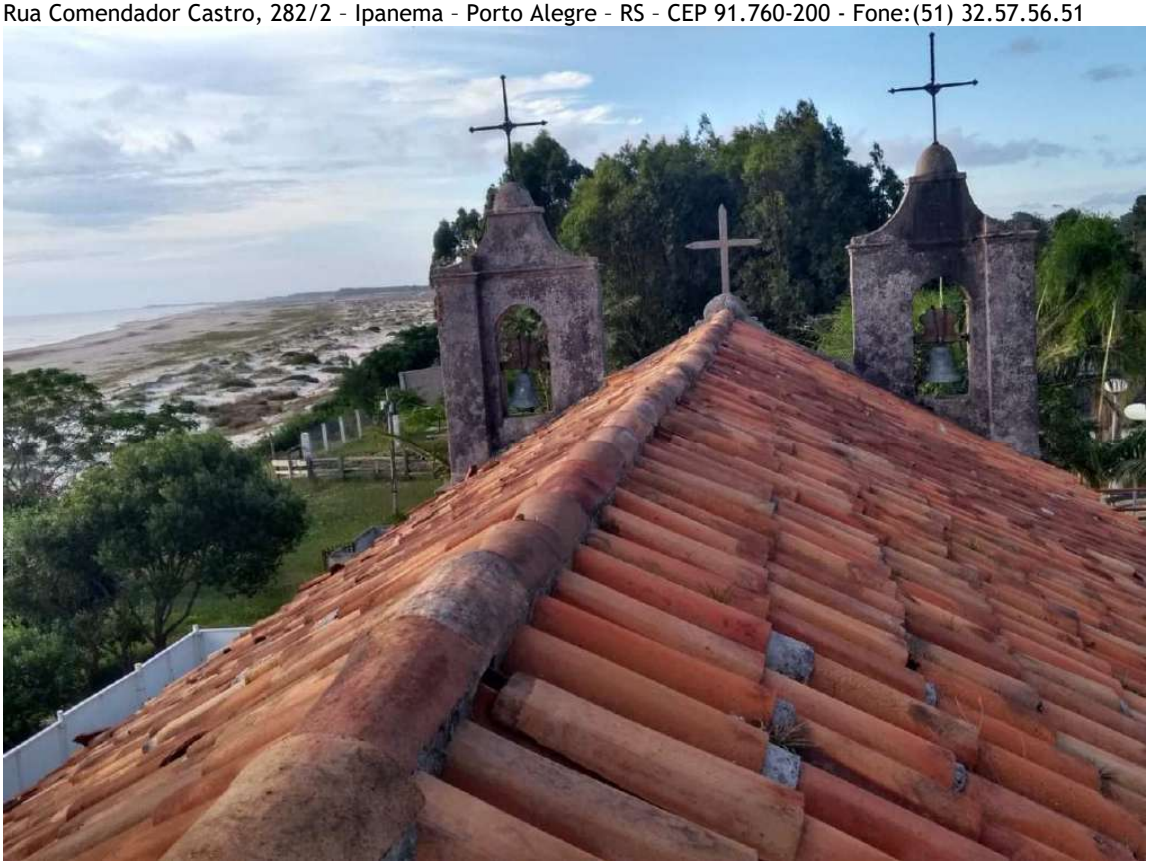
Foto 32 – Vista parcial da cumeeira.

Foto 33 – Vista parcial da cobertura junto às torres sineiras.

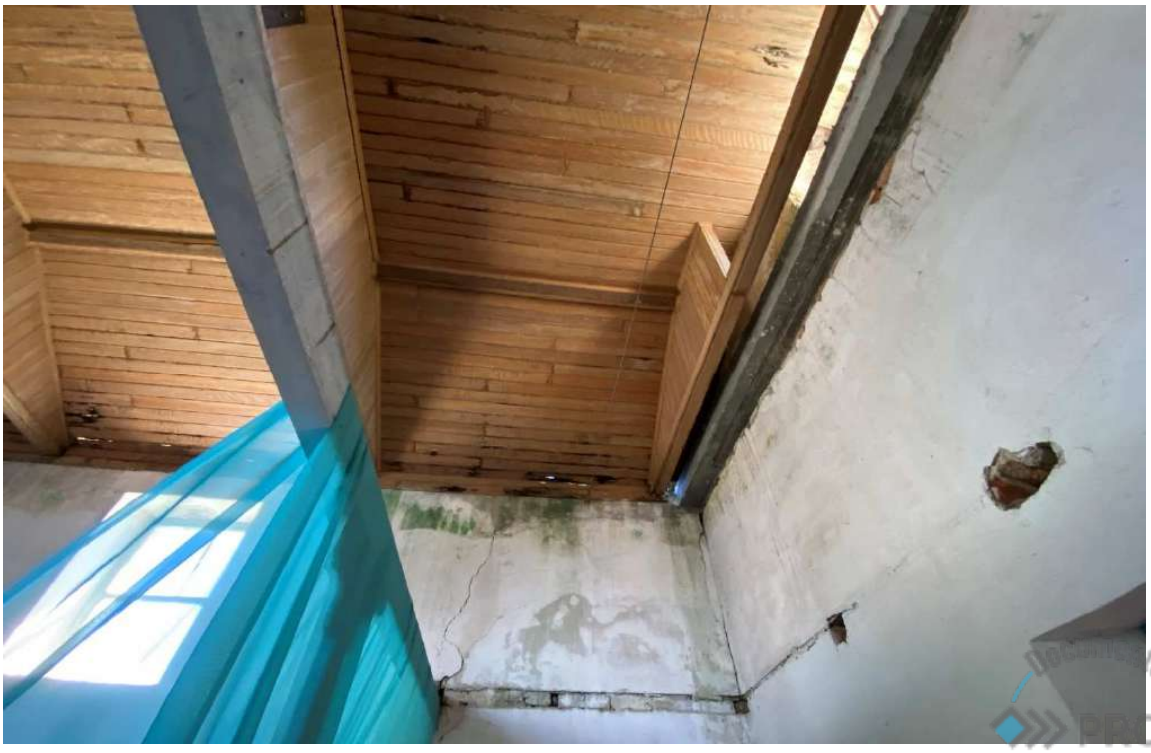
Foto 45 – Vista forro e parte da parede interna lado lagoa.

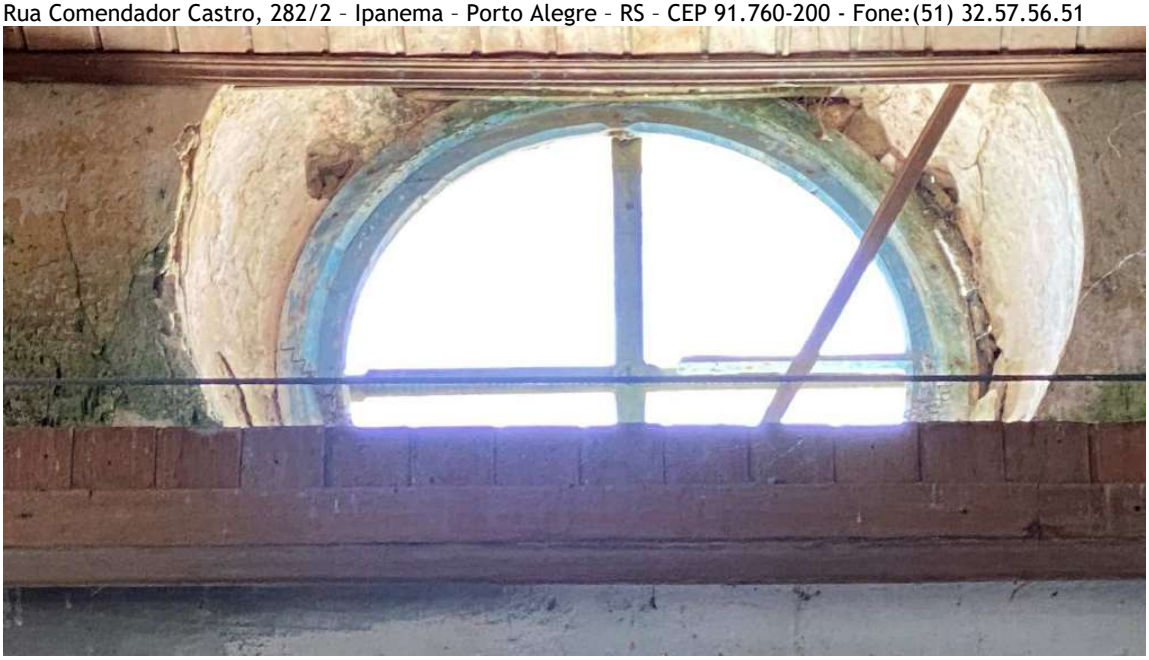
Foto 52 – Vista interna do óculo da fachada principal.

Foto 53 – Vista interna da porta de acesso principal.

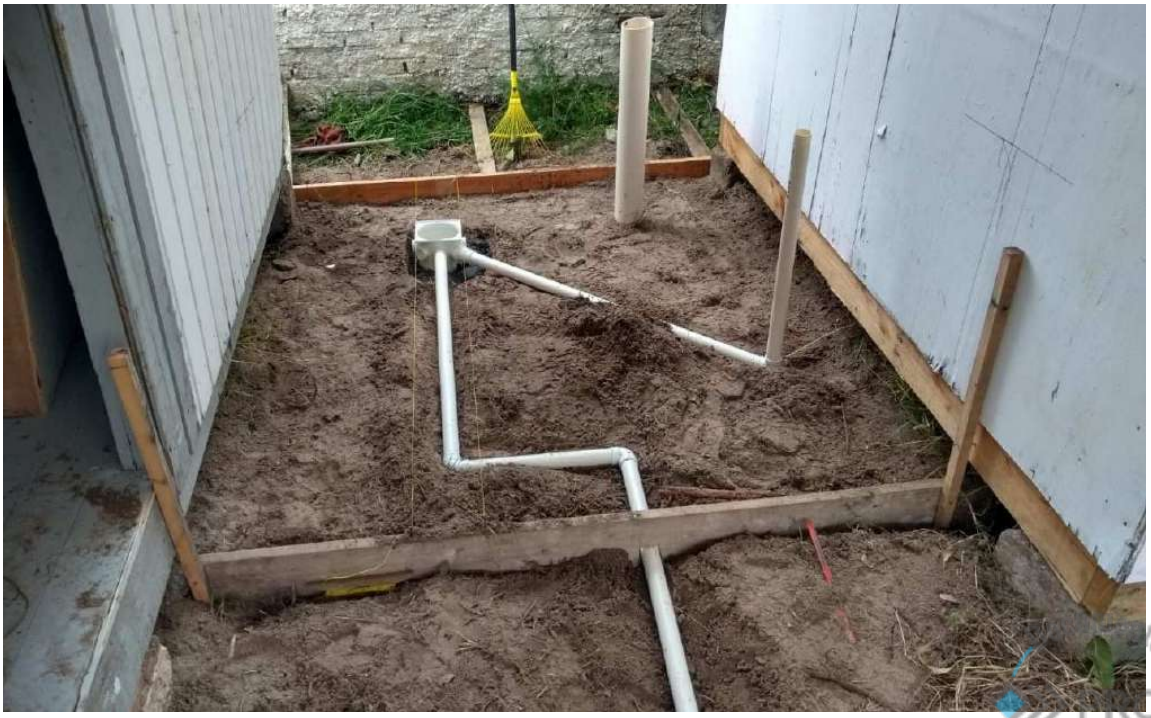
Foto 86 – Instalações esgoto sanitário canteiro obras.

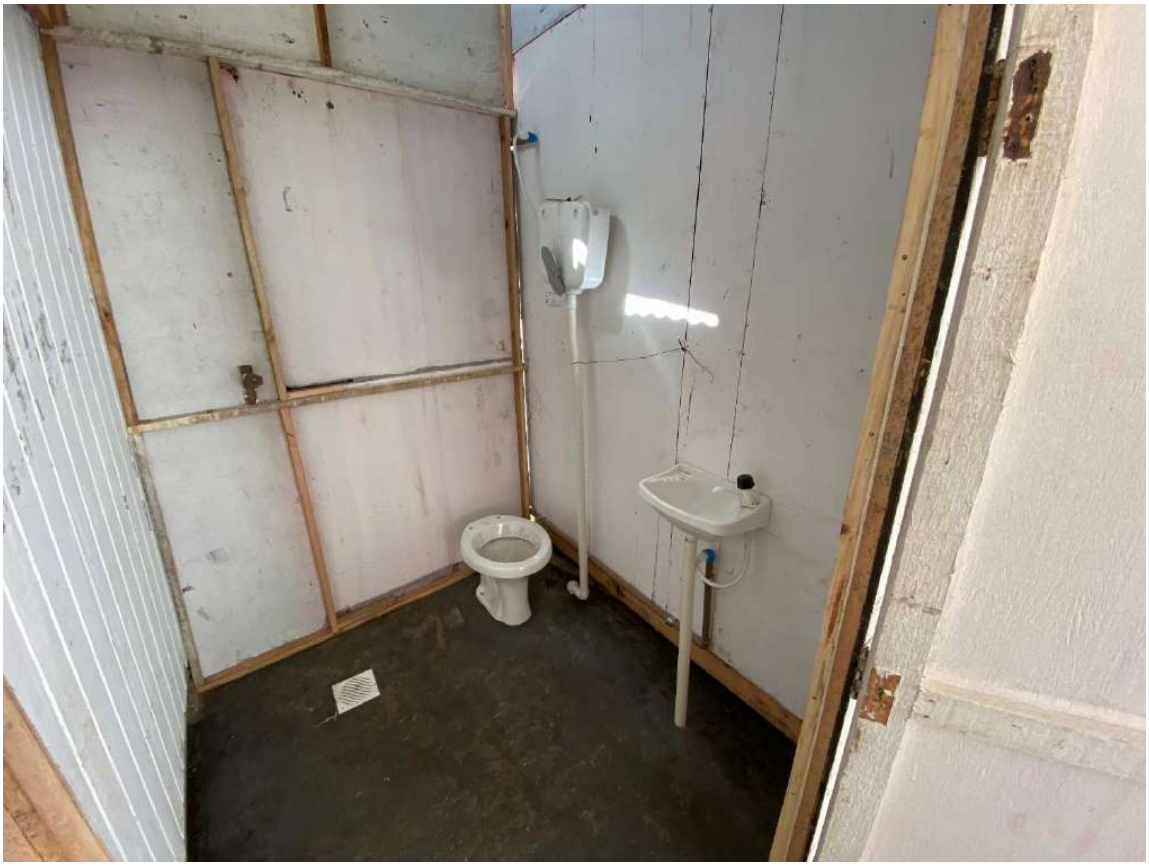
Foto 89 – Sanitário de obras em execução.

Foto 90 – Continuando instalações de esgoto.

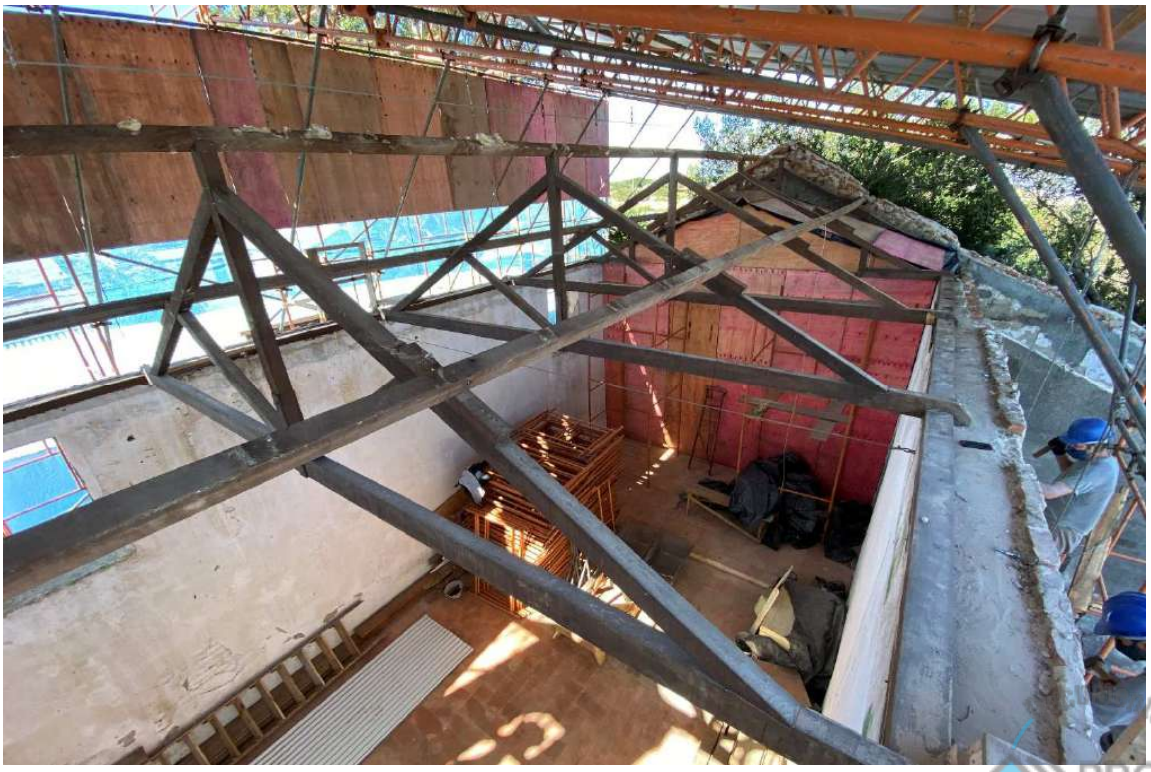
Foto 46 – Vista superior da estrutura, após a remoção dos forros, ripas e caibros.

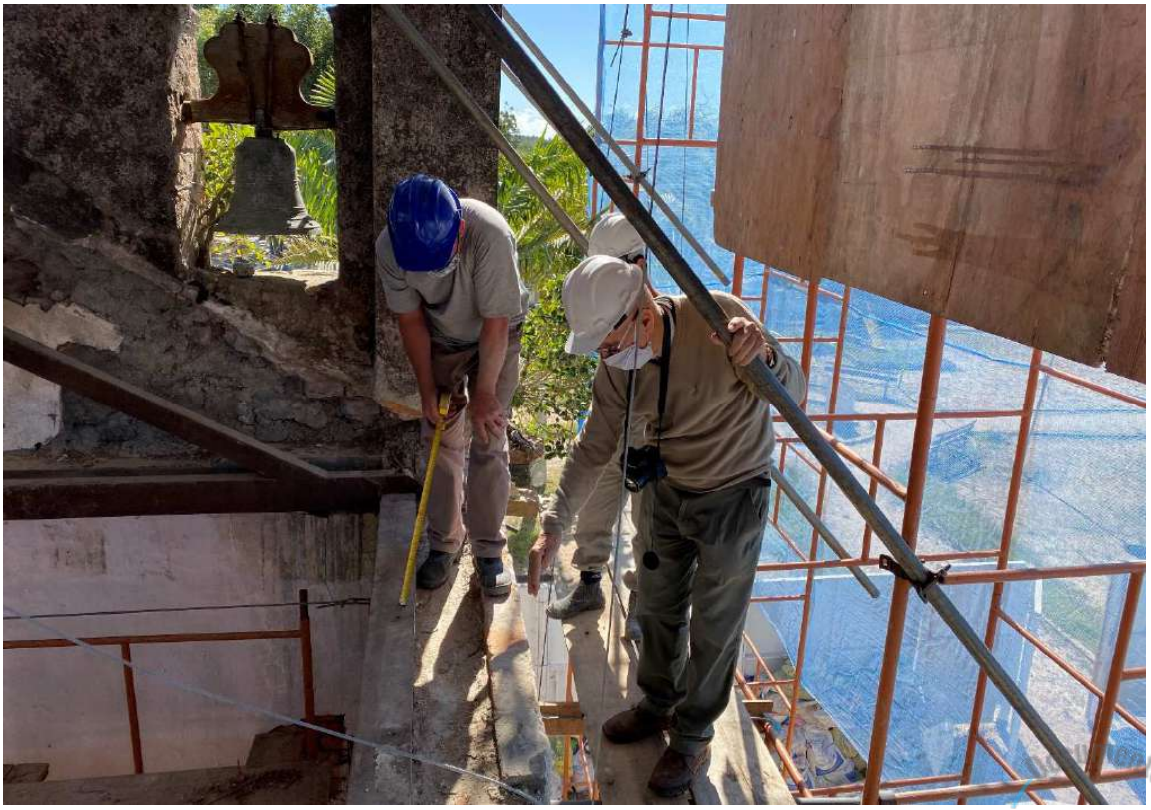
Foto 48 – Arquiteto Edegar conferindo medidas com o Mestre Antonio.

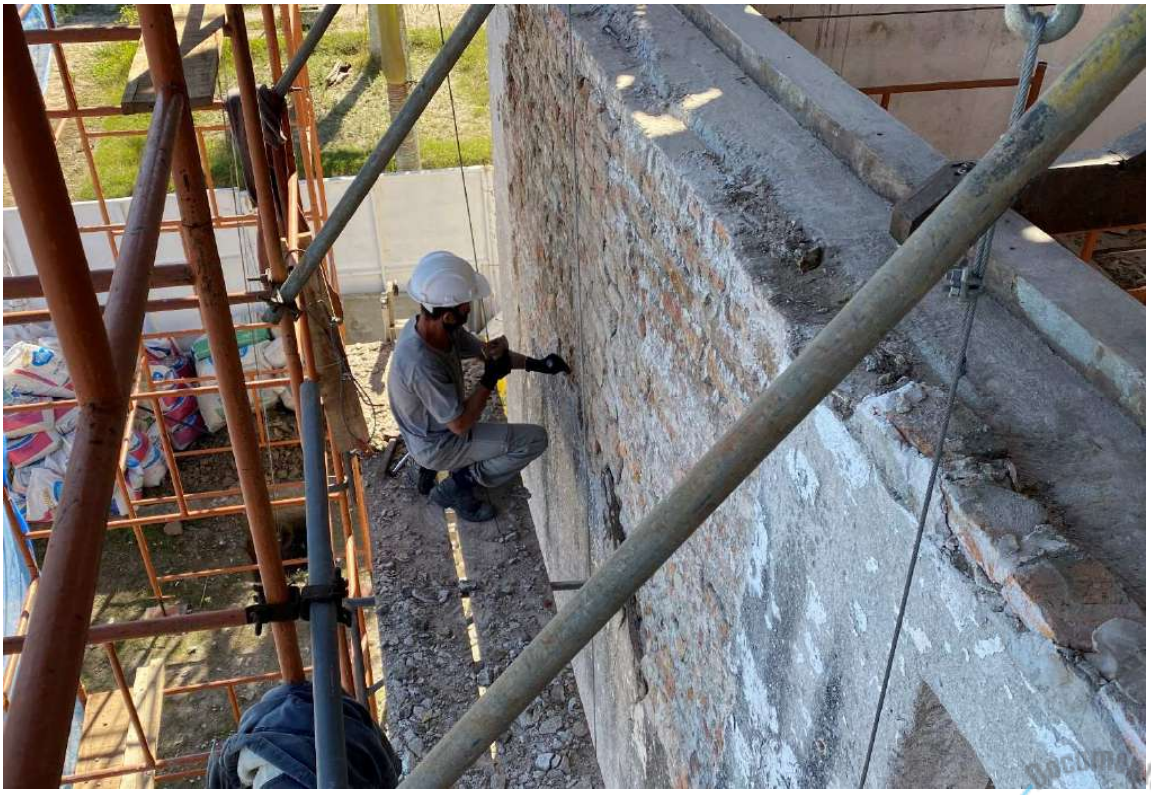
Foto 62 - Remoção dos revestimentos externos.

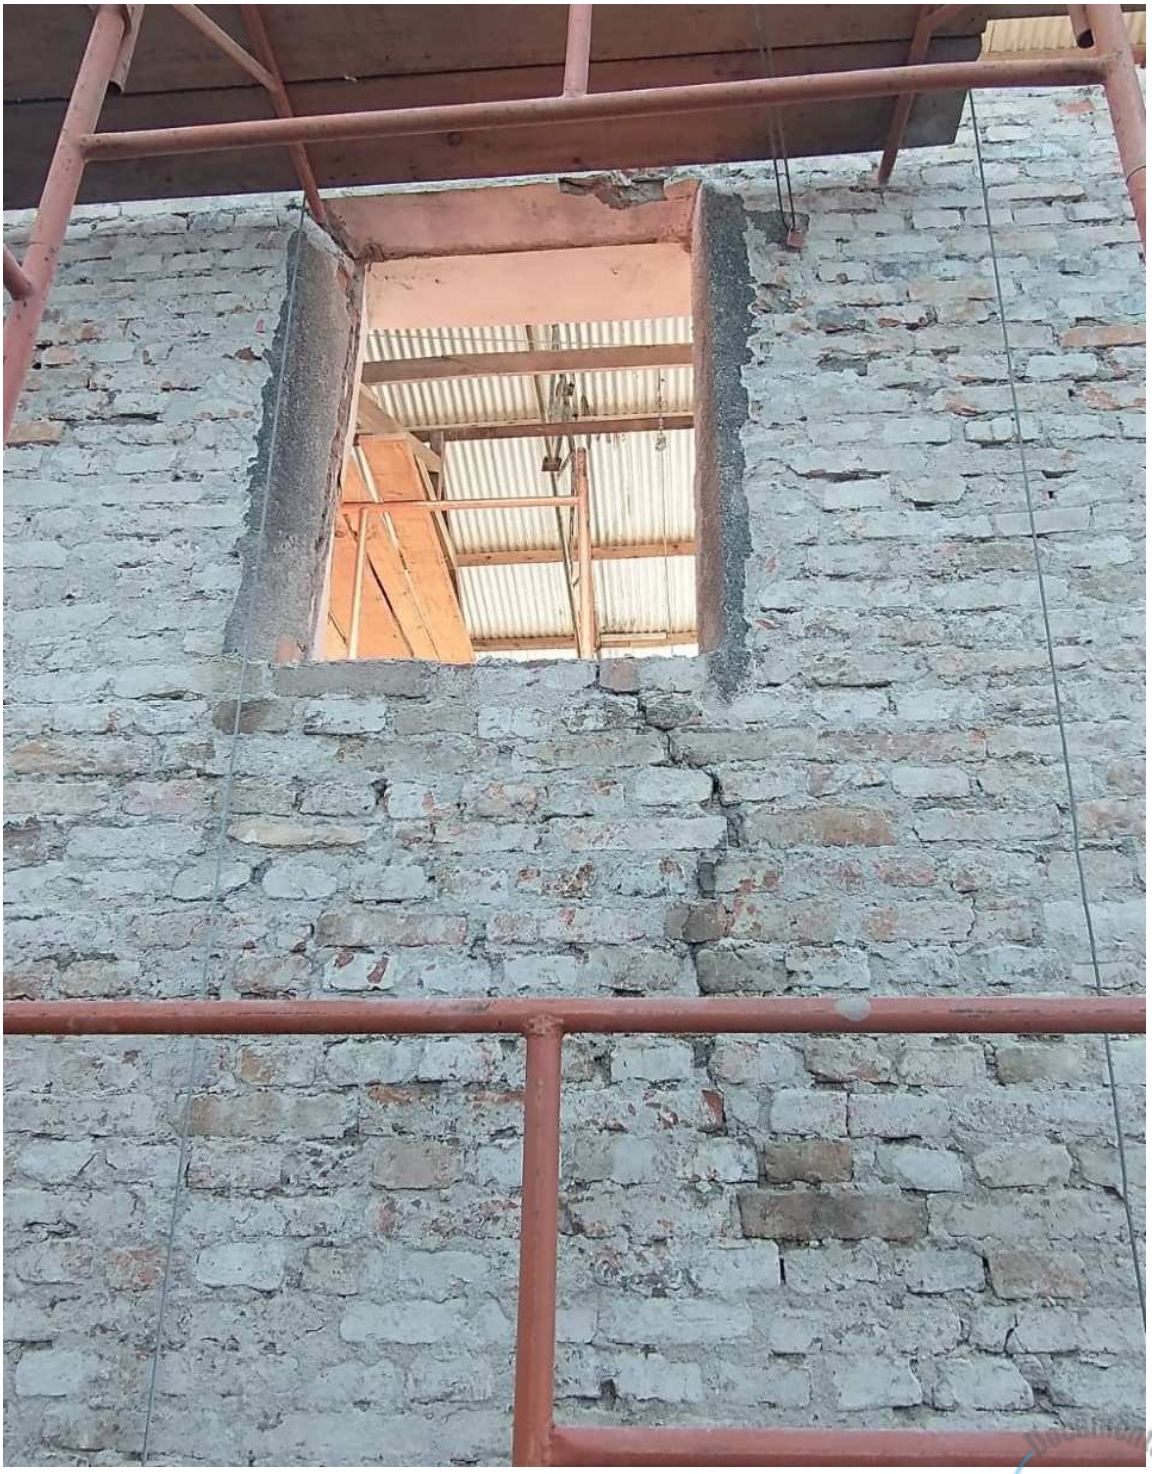
Foto 67 – Revestimentos removidos, note-se a rachadura sob a janela, fachada lado lagoa.

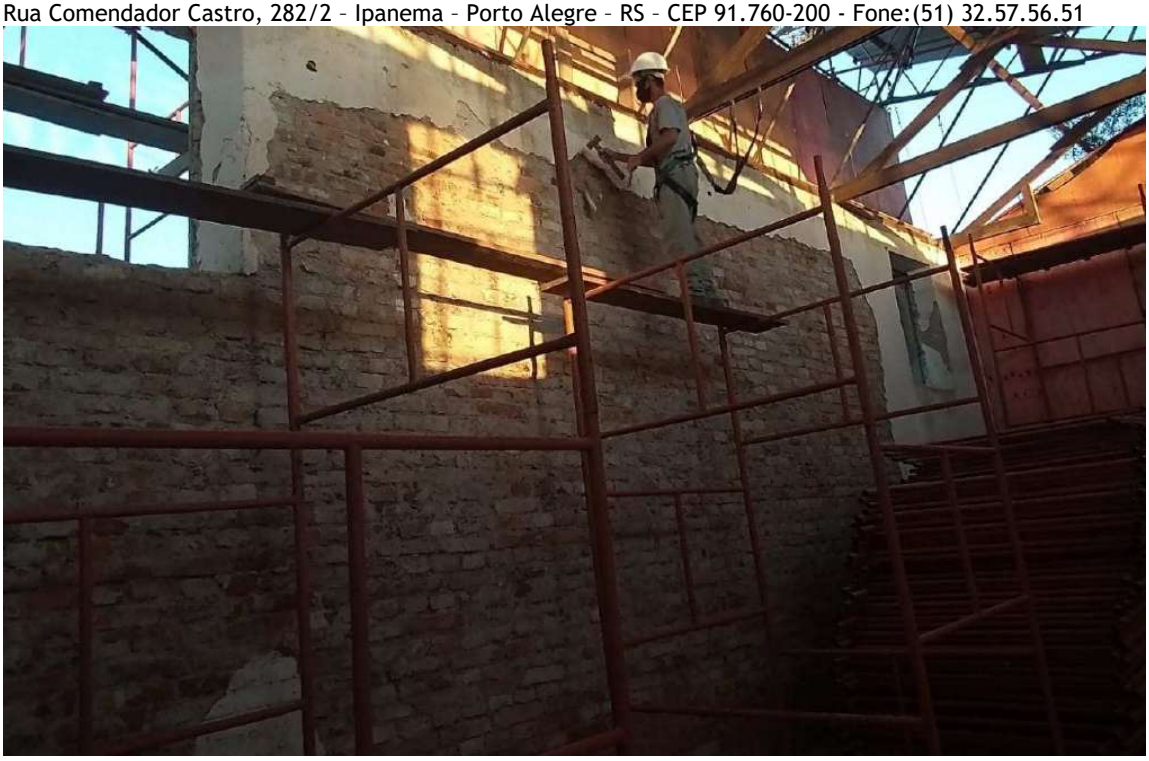
Foto 71 – Remoção revestimentos internos.

Foto 72 – Remoção revestimentos internos.

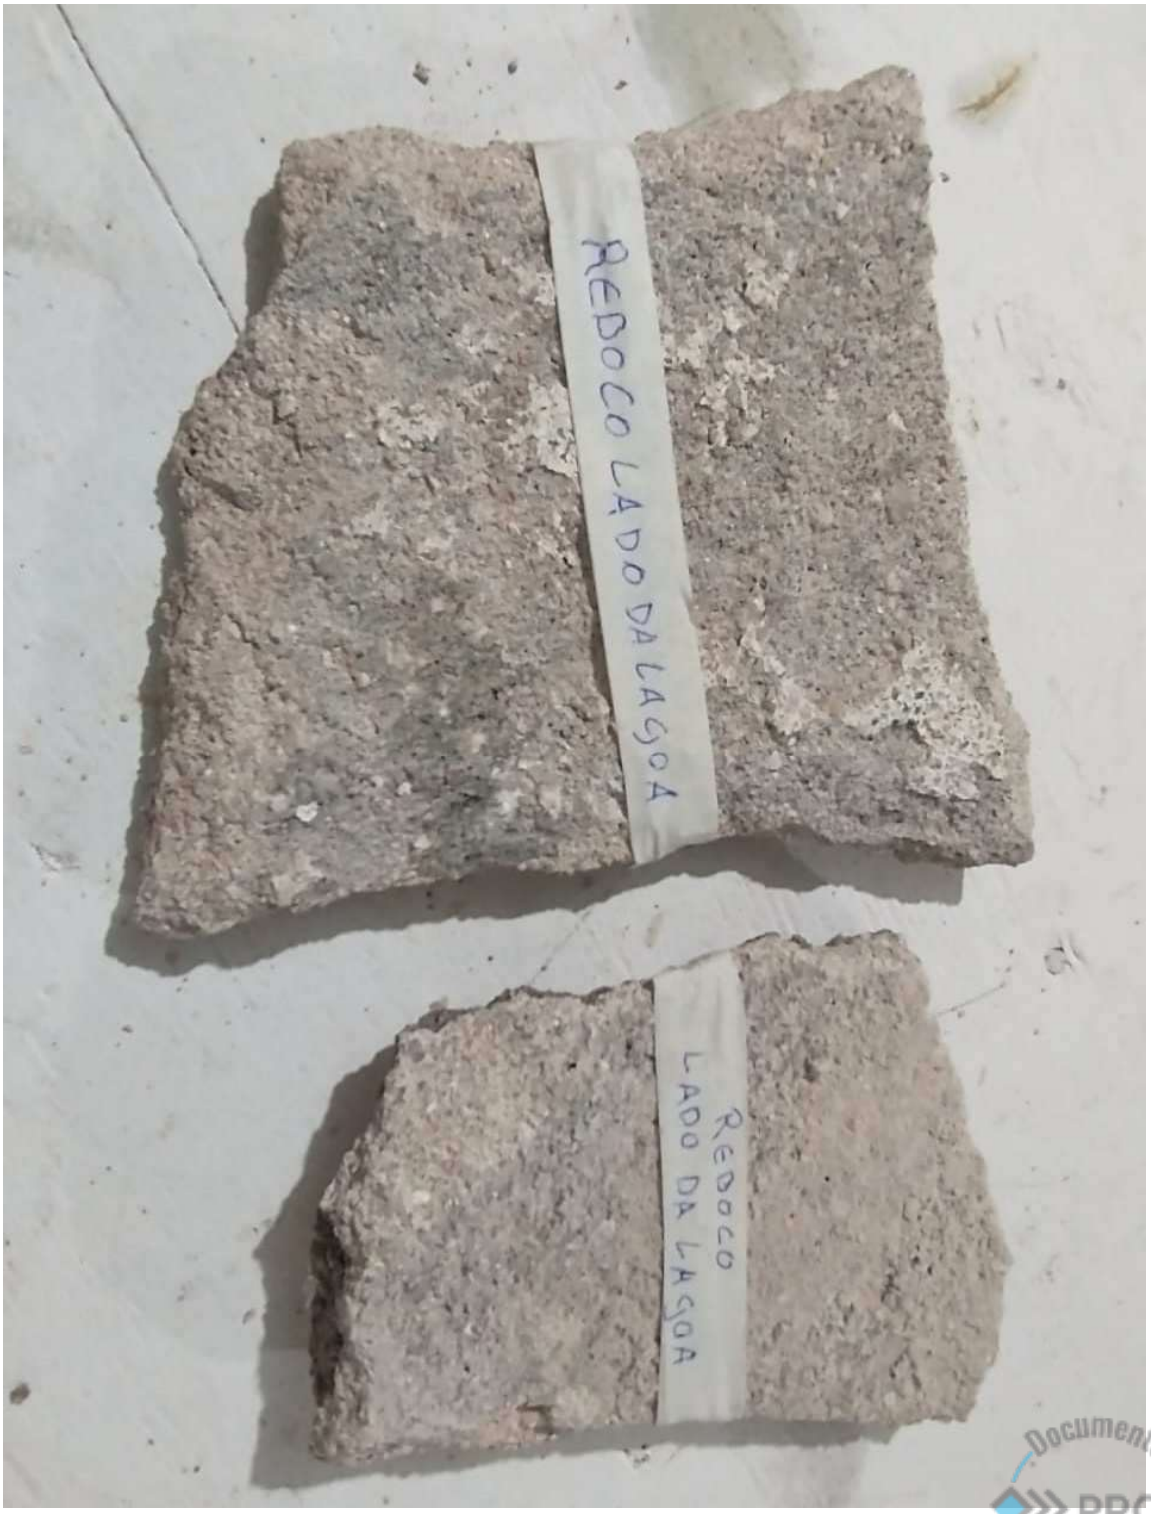
Foto 76 – Amostras revstimentos fachada lado lagoa.

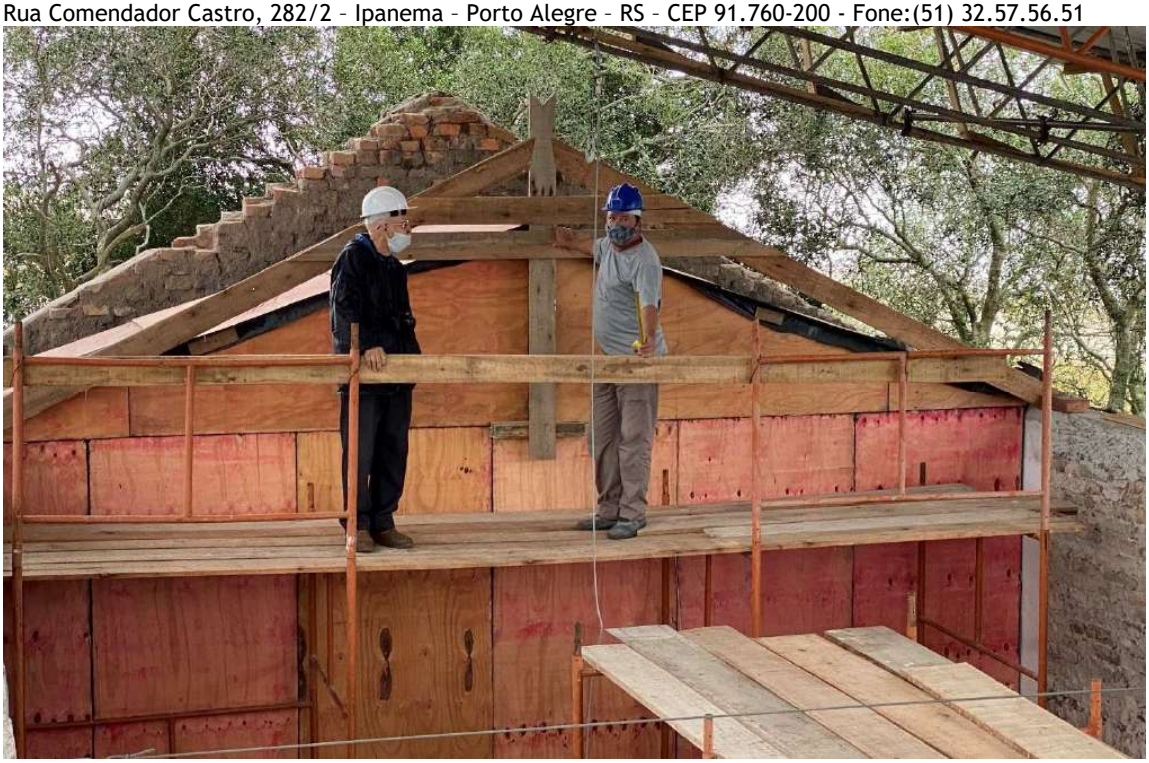
Foto 3 – Arquiteto Edegar conferindo o molde da nova tesoura junto com o mestre Antônio.

Foto 4 – Arquiteto Edegar conferindo o molde da nova tesoura junto com o mestre Antônio.

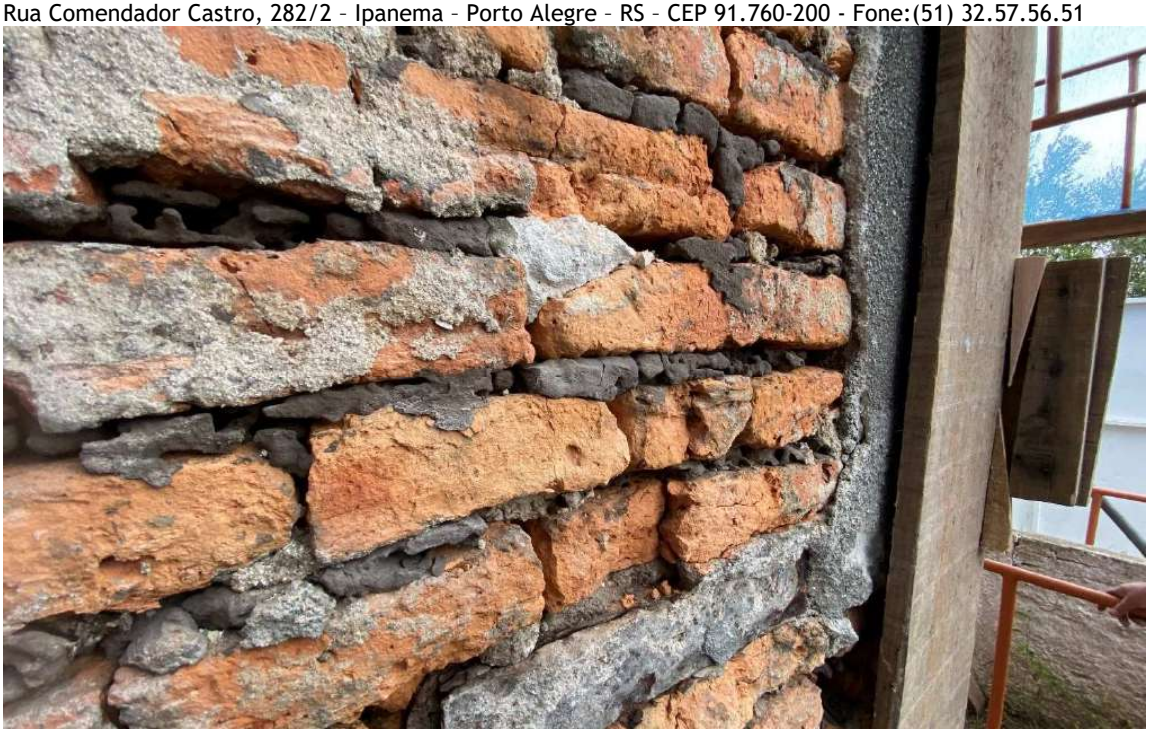
Foto 57 – Detalhe da alvenaria desagregada e rachada. O barro do assentamento dos tijolos com vazios por ação de ninhos de formigas. Note-se tijolos quebrados e soltos.

Foto 58 – Detalhe das juntas e dos tijolos soltos.

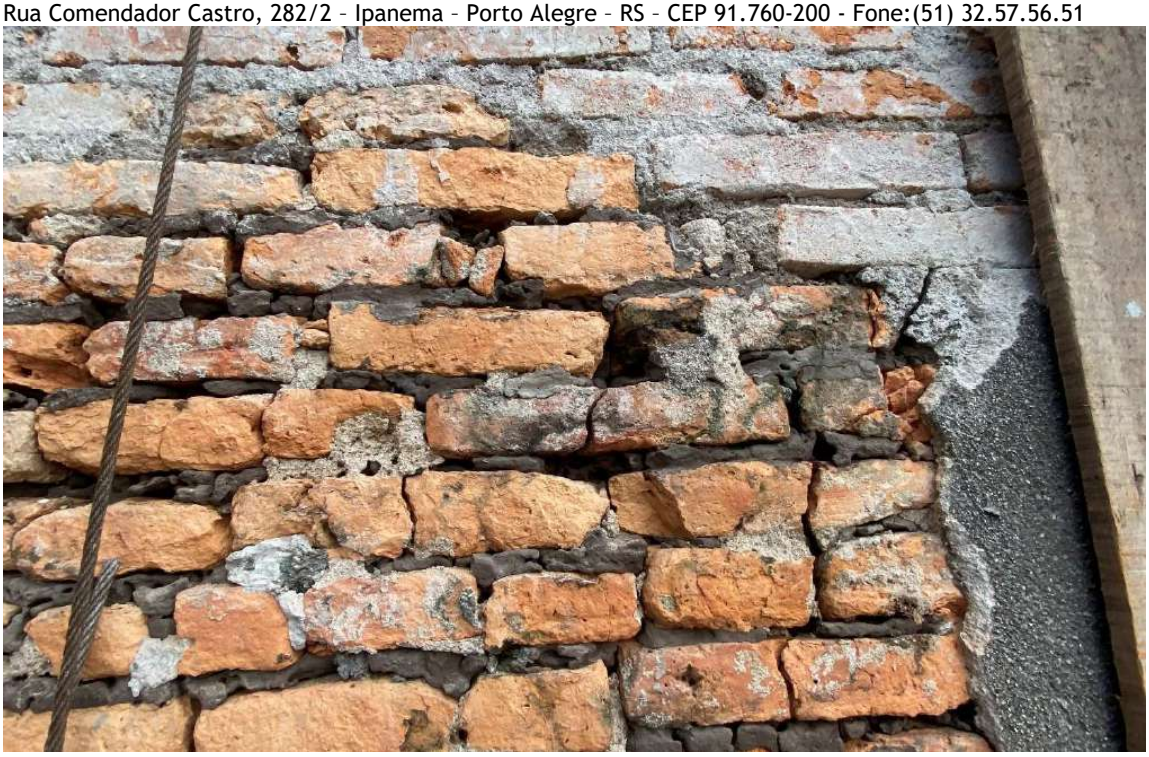
Foto 59 – Detalhe do vazios nas juntas de barro e vários tijolos quebrados.

Foto 60 – Detalhe do vazios nas juntas de barro e vários tijolos quebrados.

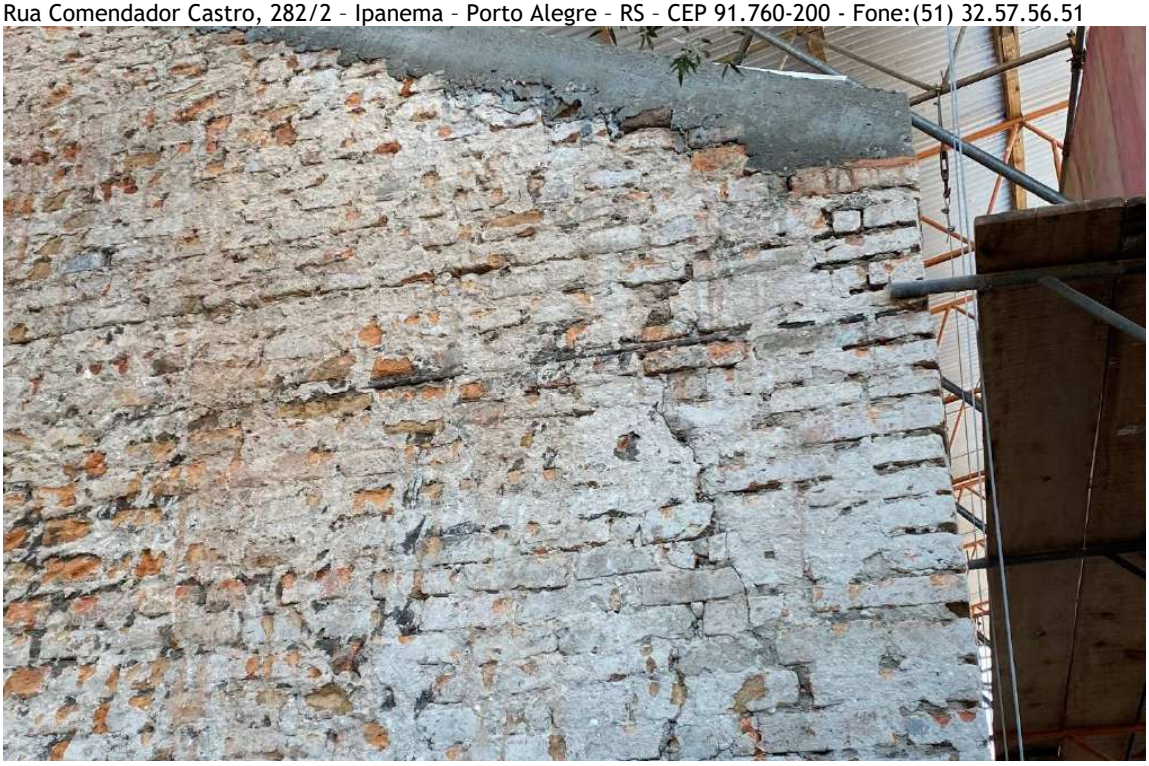
Foto 92 – Tirante metálico de amarração canto paredes, parte mais alta e rachaduras paredes.

Foto 93 – Tirante metálico de amarração canto paredes e rachadura parede junto fachada principal.

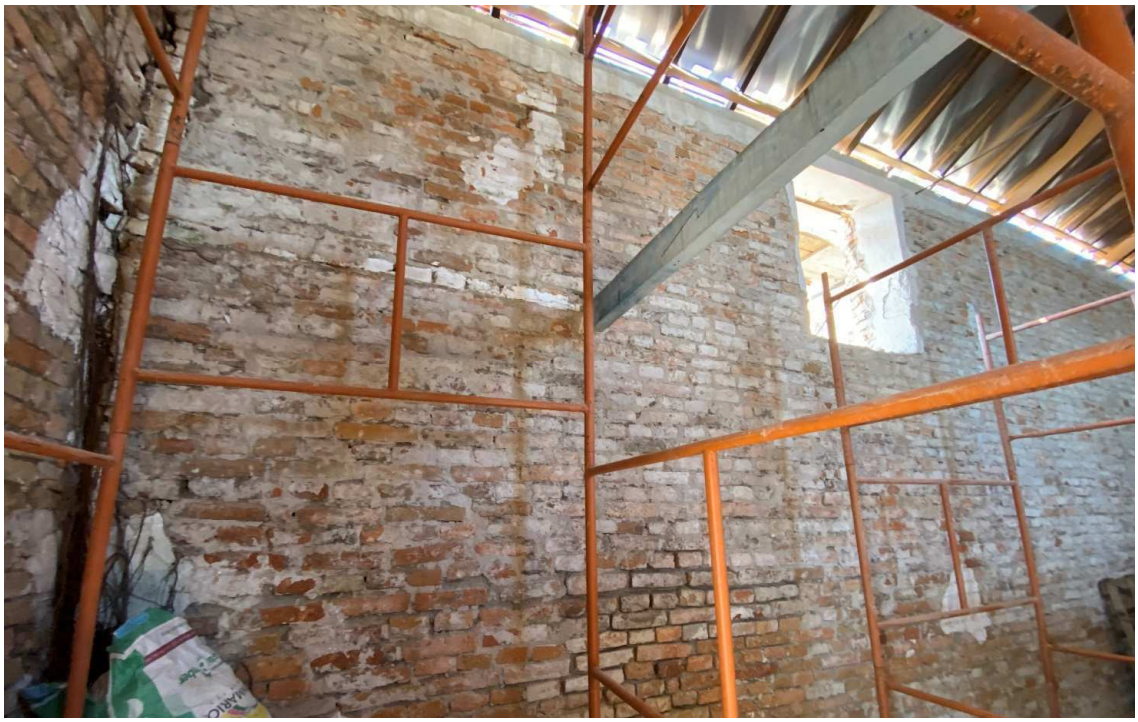
Rachadura no encontro entre as paredes do frontão norte e parede leste, onde aparecem as raízes dos arbustos.

Rachadura no encontro entre as paredes do frontão norte e parede leste, onde aparecem as raízes dos arbustos. Note-se as cintas existentes em 2 níveis.

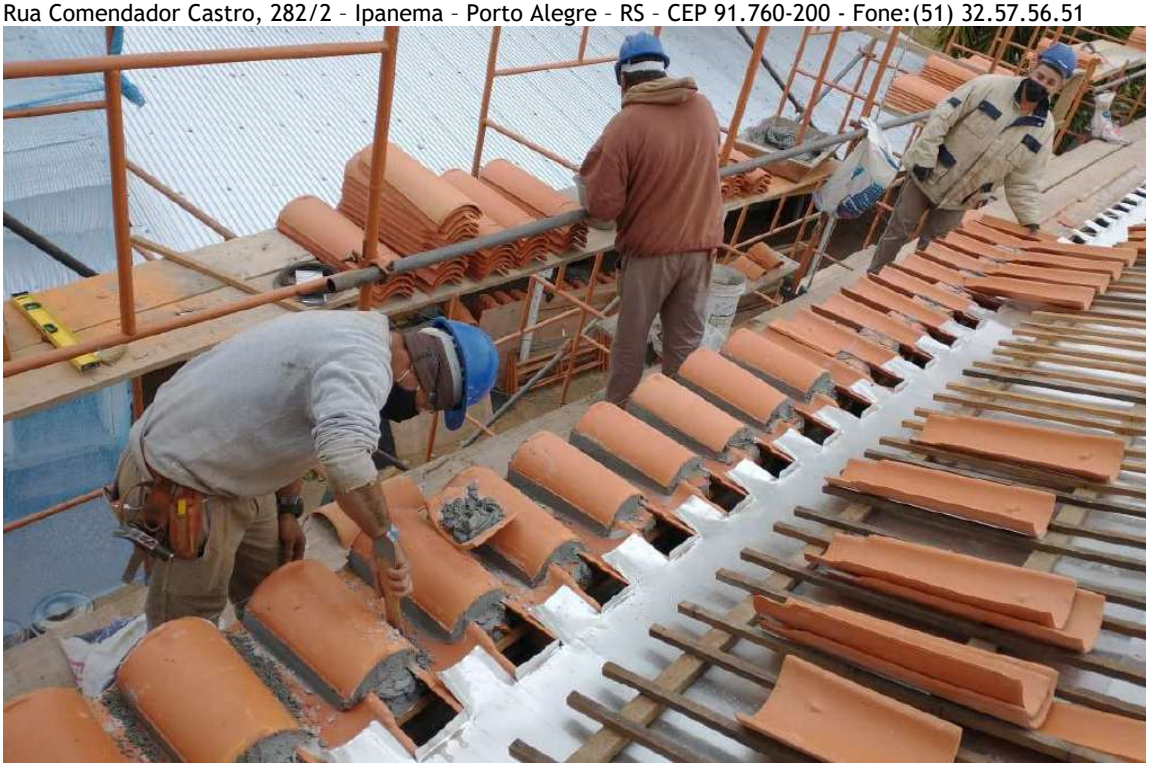
Foto 5 – Executando beirado lado leste.

Foto 6 – Executando beirado lado leste.

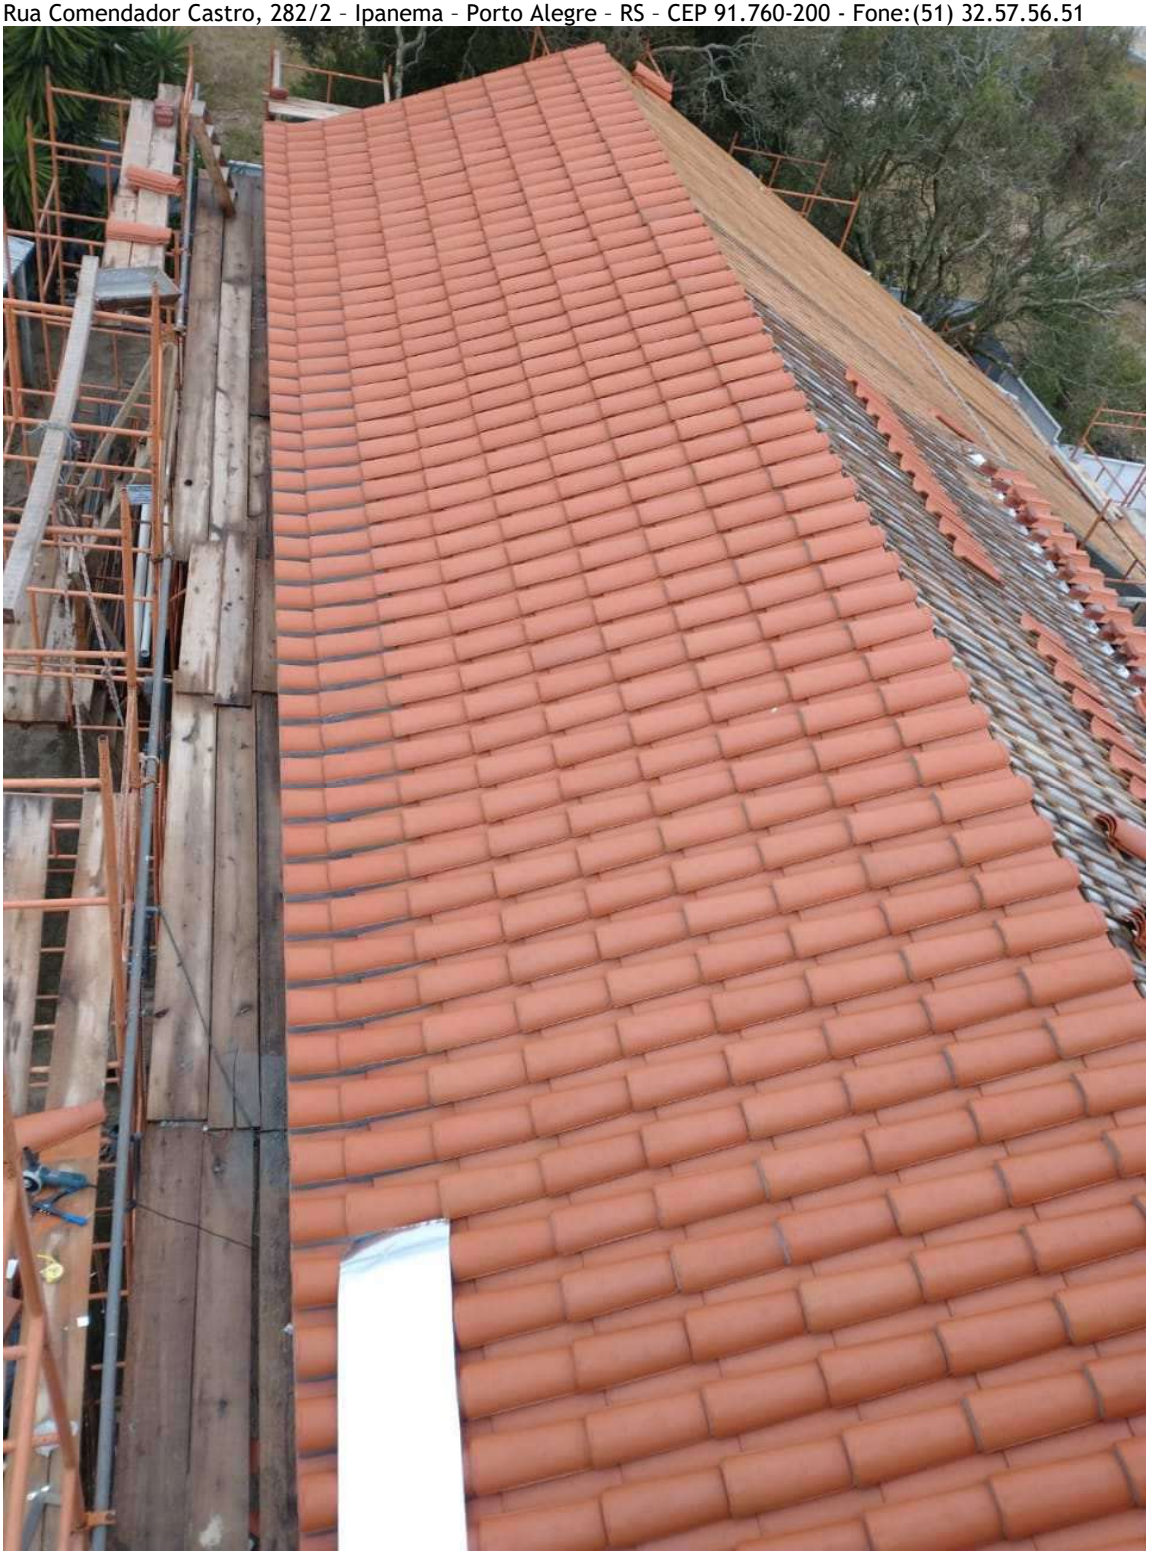
Foto 13 – Entelhamento lado leste.

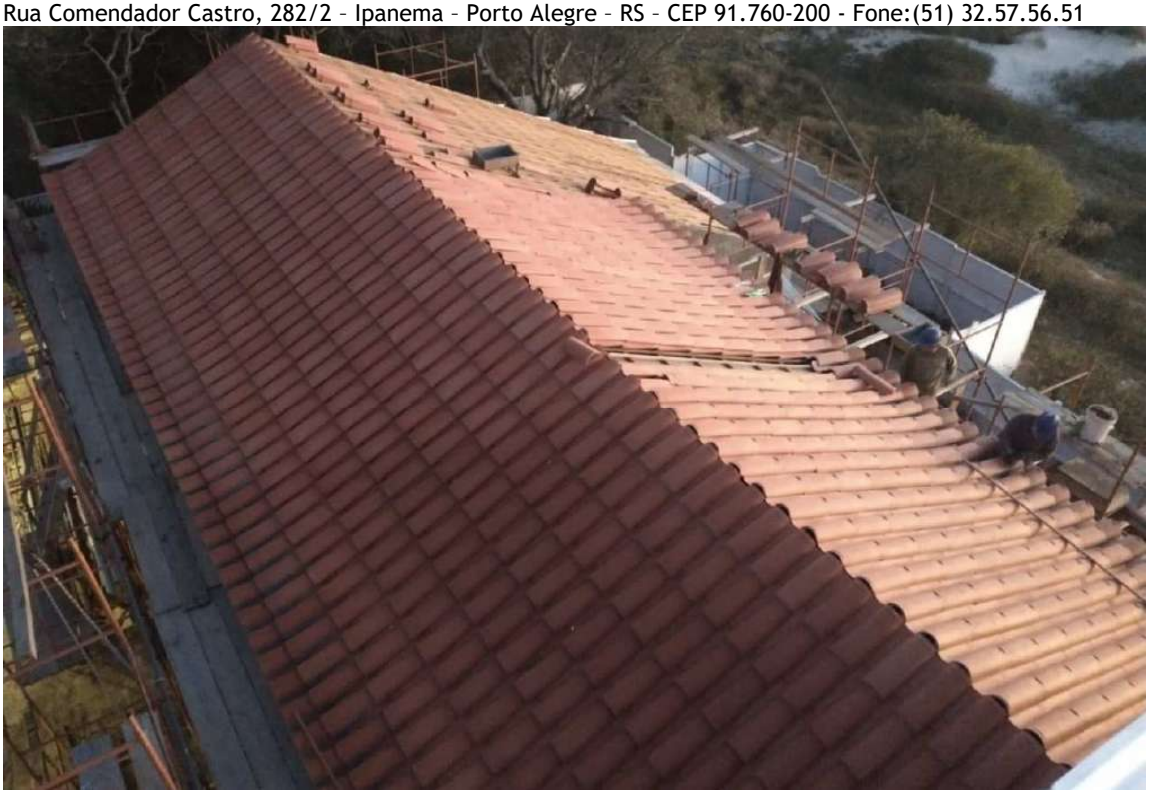
Foto 18 – Entelhamento da nave principal lado oeste.

Foto 19 – Execução beirado sacristia lado oeste.

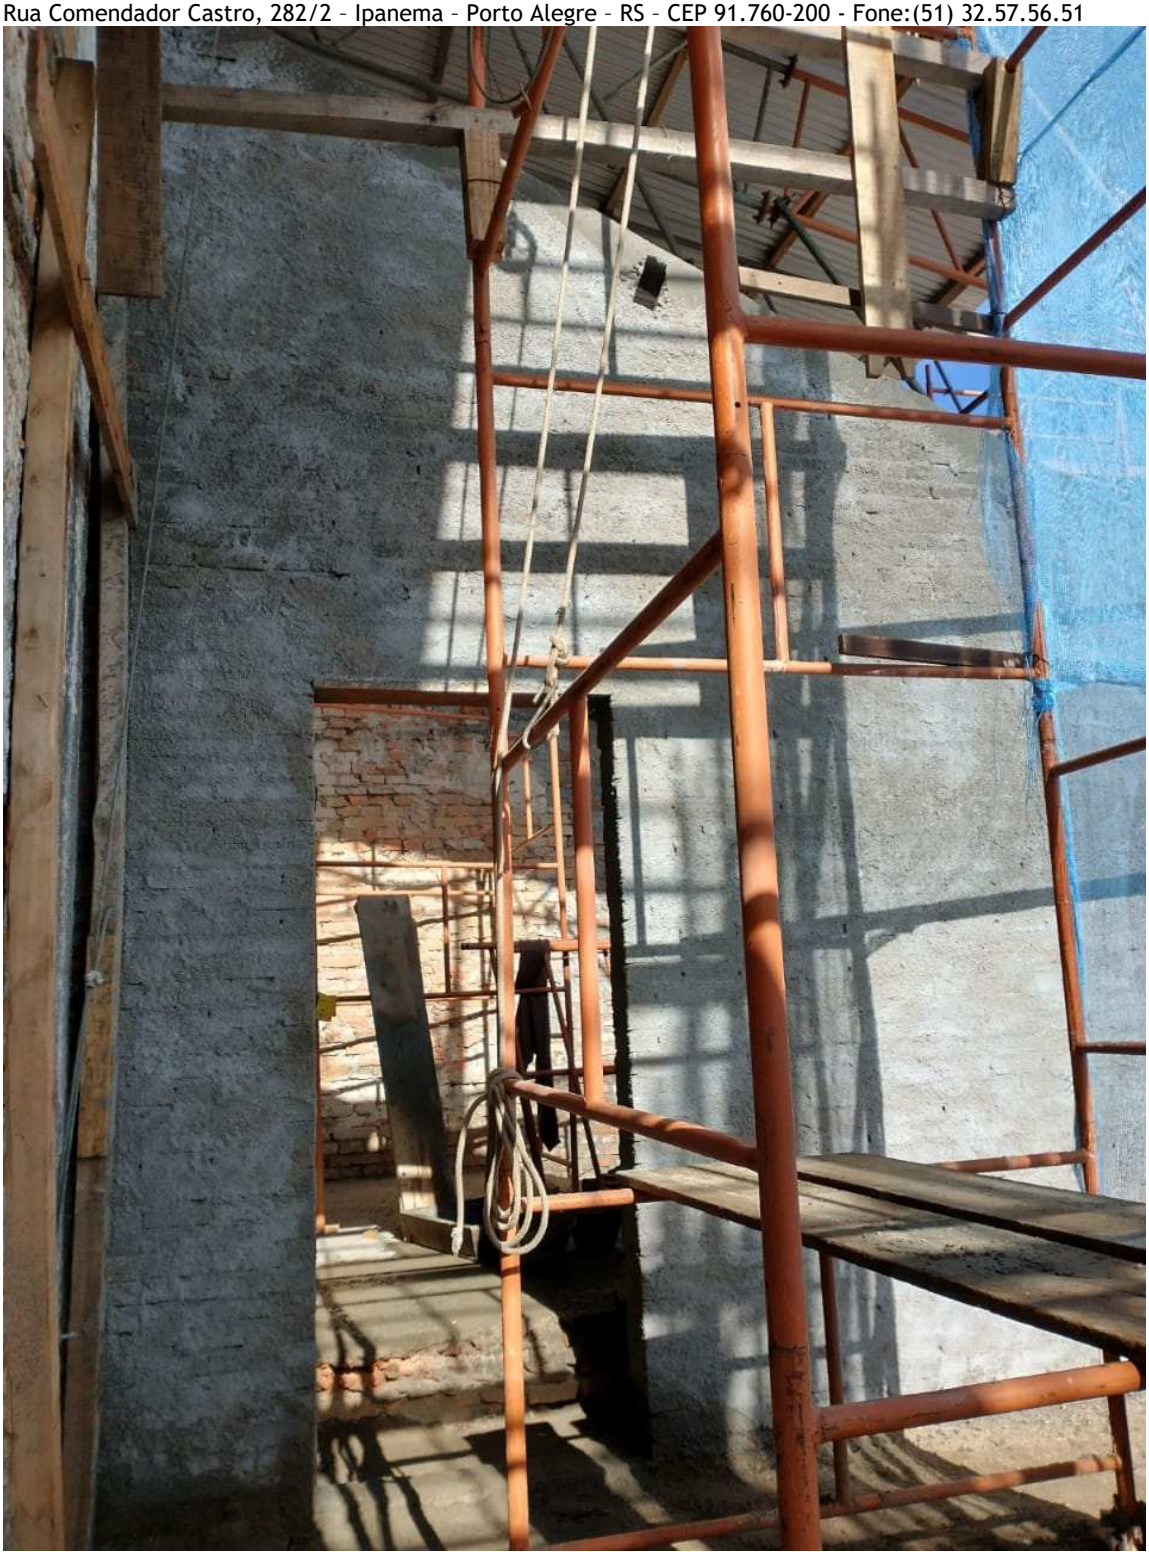
Foto 31 – Chapisco paredes novas da sacristia.

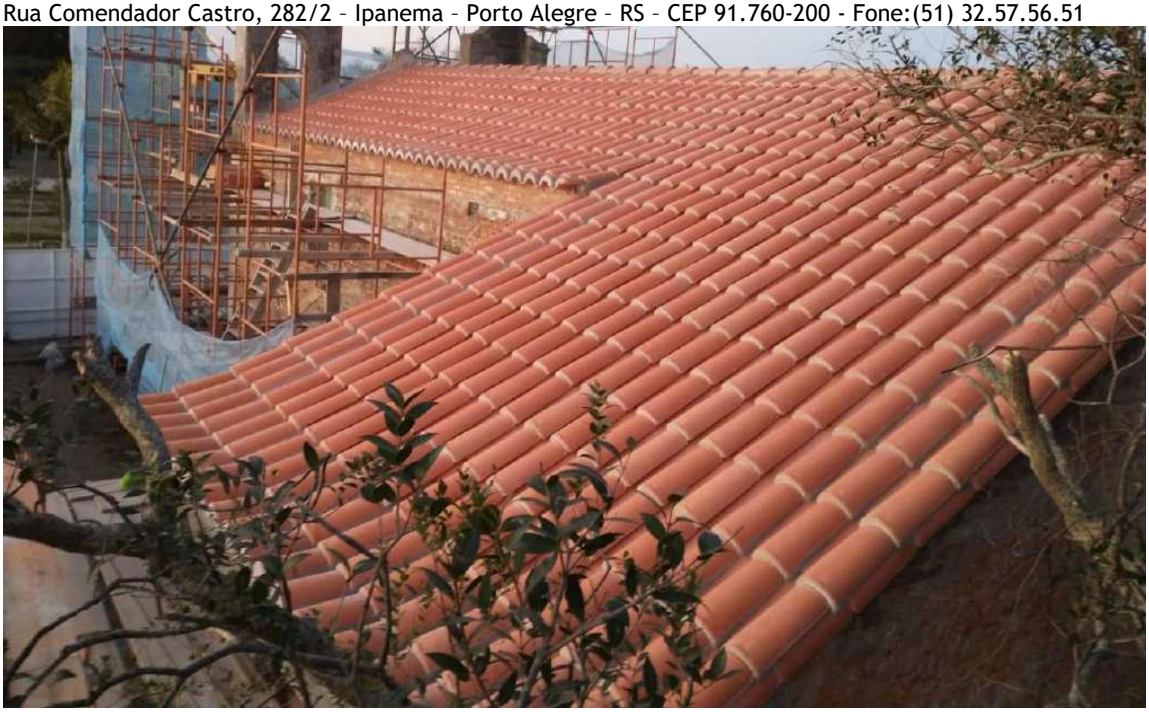
Foto 21 – Vista da cobertura lado oeste, lado da lagoa.

Foto 22 – Vista cobertura lado oeste, lado lagoa.
