Nome do documento: OBRA DE RESTAURO CAPILLA DO TAIM.htm

DIÁRIO DE OBRA

Obra:	RESTAURO CAPELA DO TAIM - CAPILLA
Proprietário:	Mitra Diocesana do Rio Grande
Endereço:

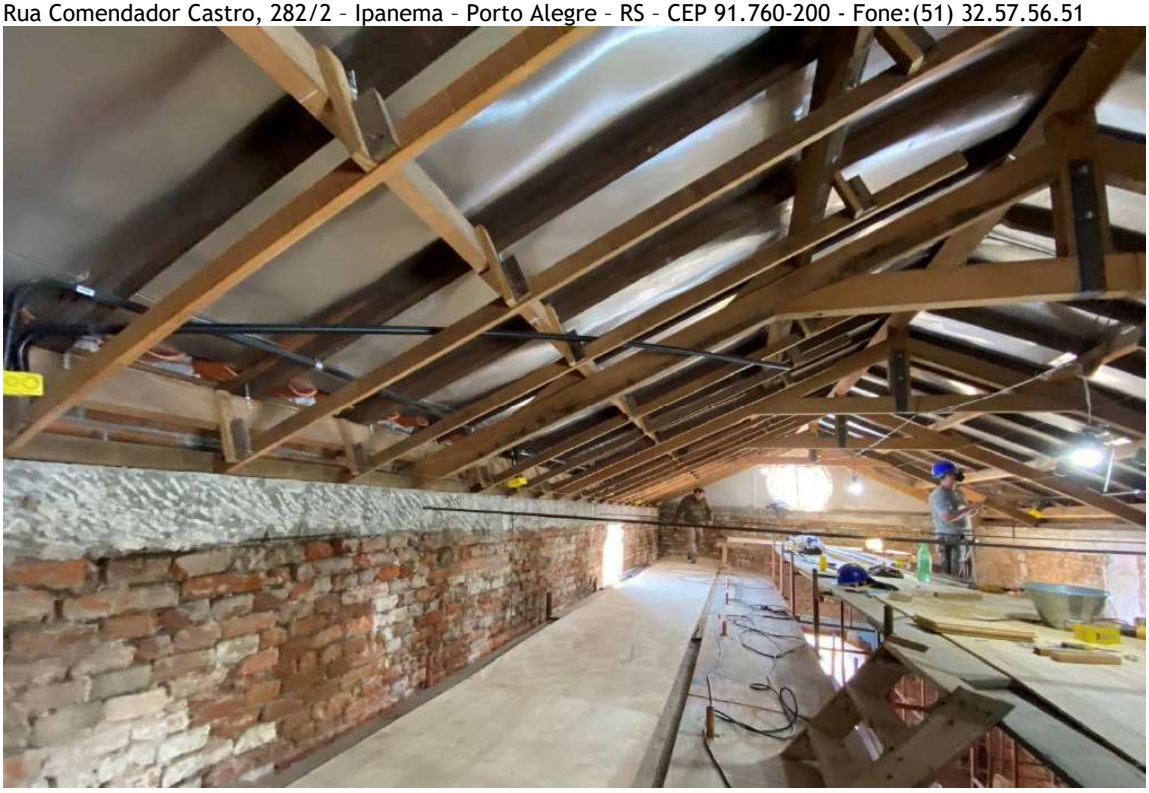
Foto 25 – Execução entarugamento e instalações elétricas forro nave principal.

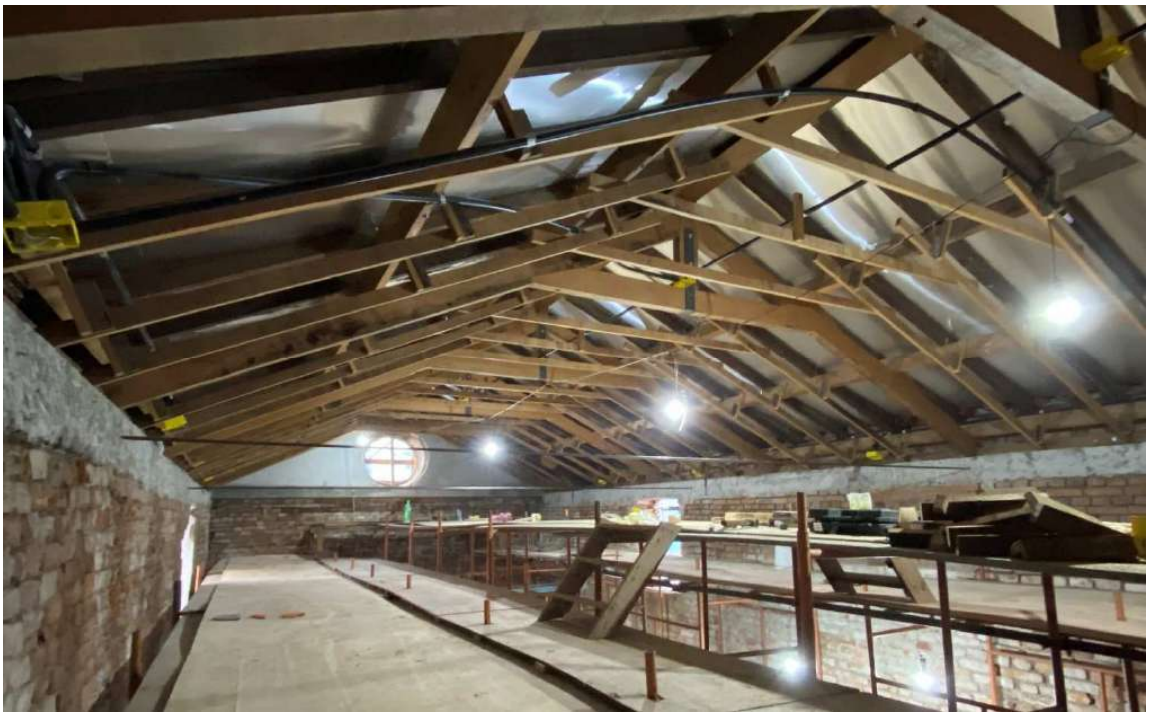
Foto 26 – Execução entarugamento e instalações elétricas forro nave principal.

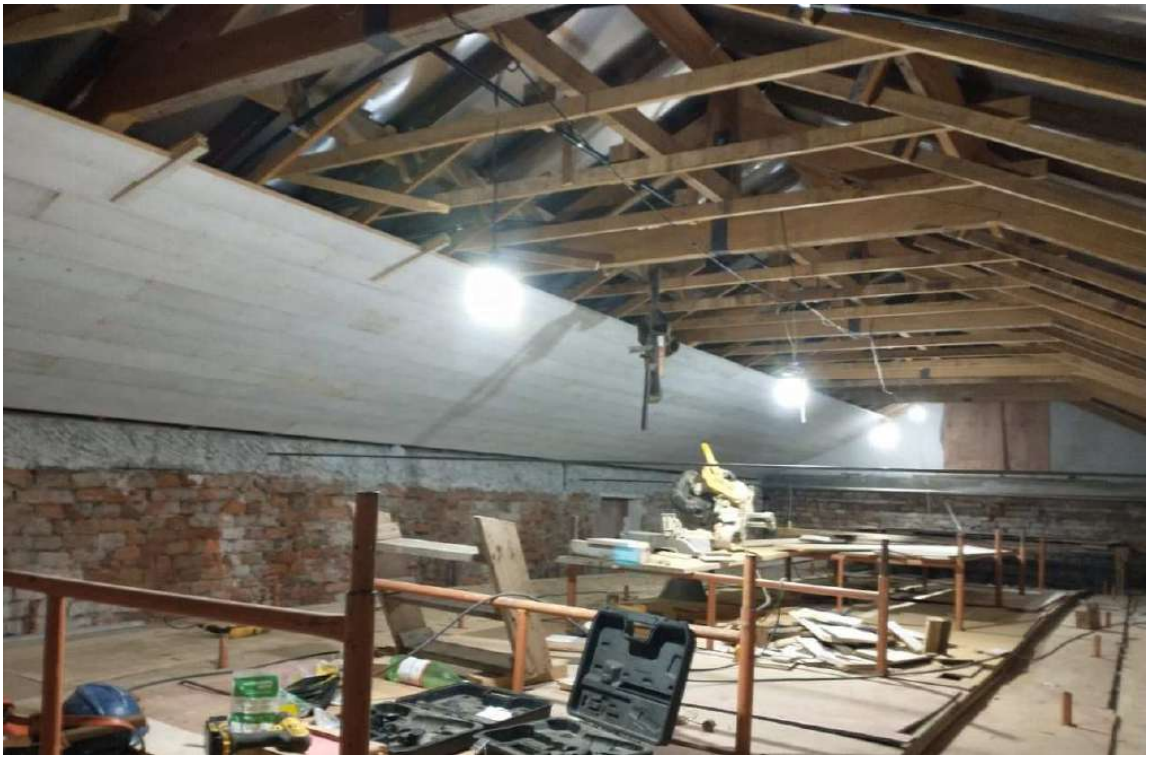
Foto 32 – Execução forro nave principal.

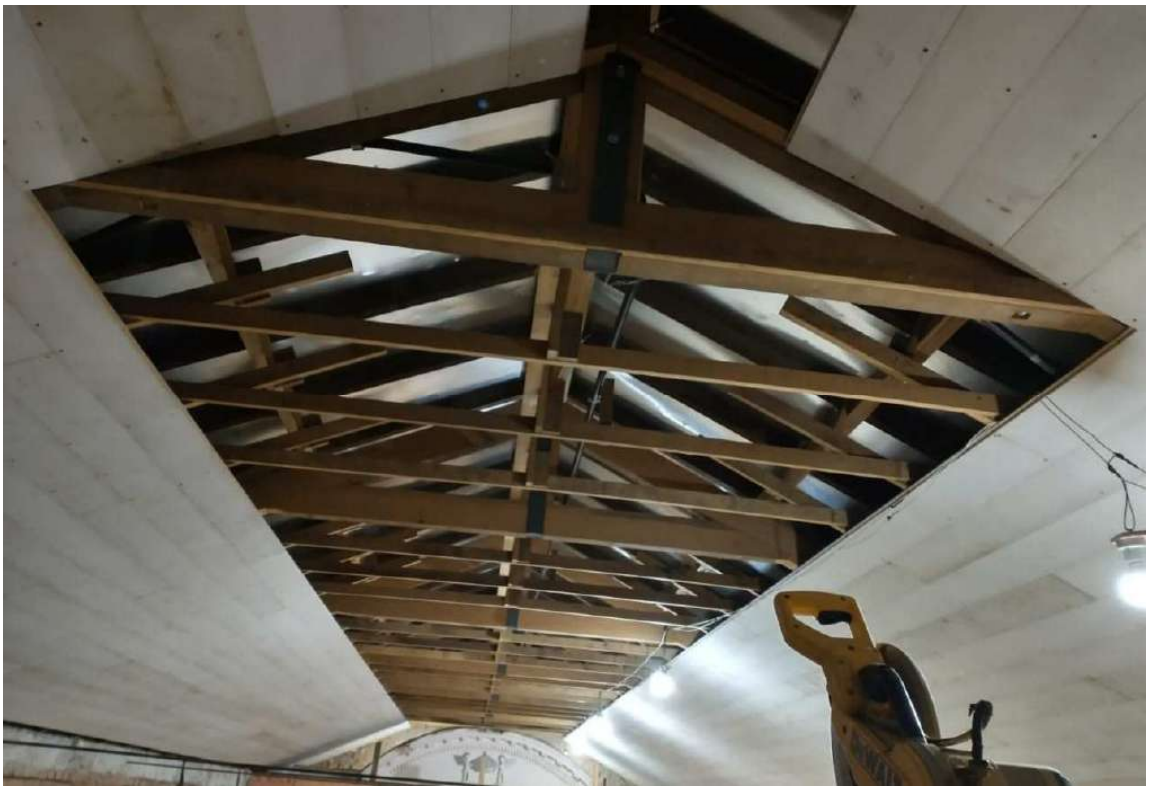
Foto 34 – Execução forro nave principal.

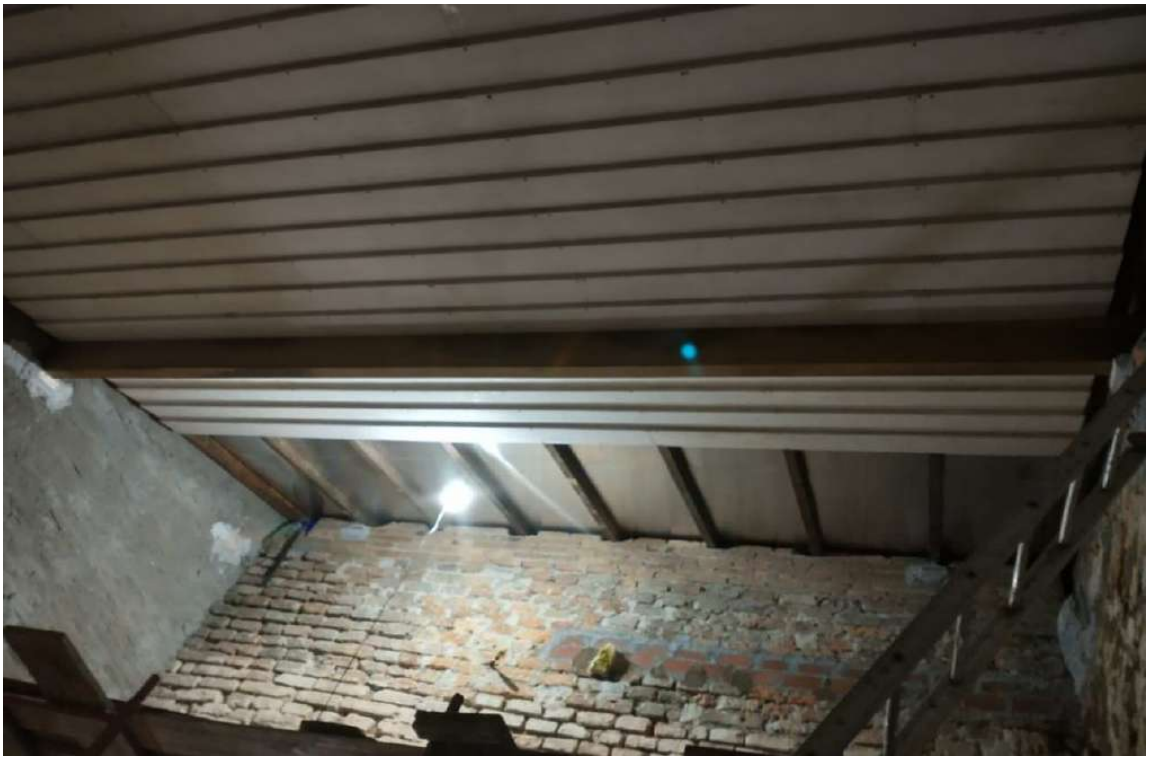
Foto 50 – Execução forro sacristia.

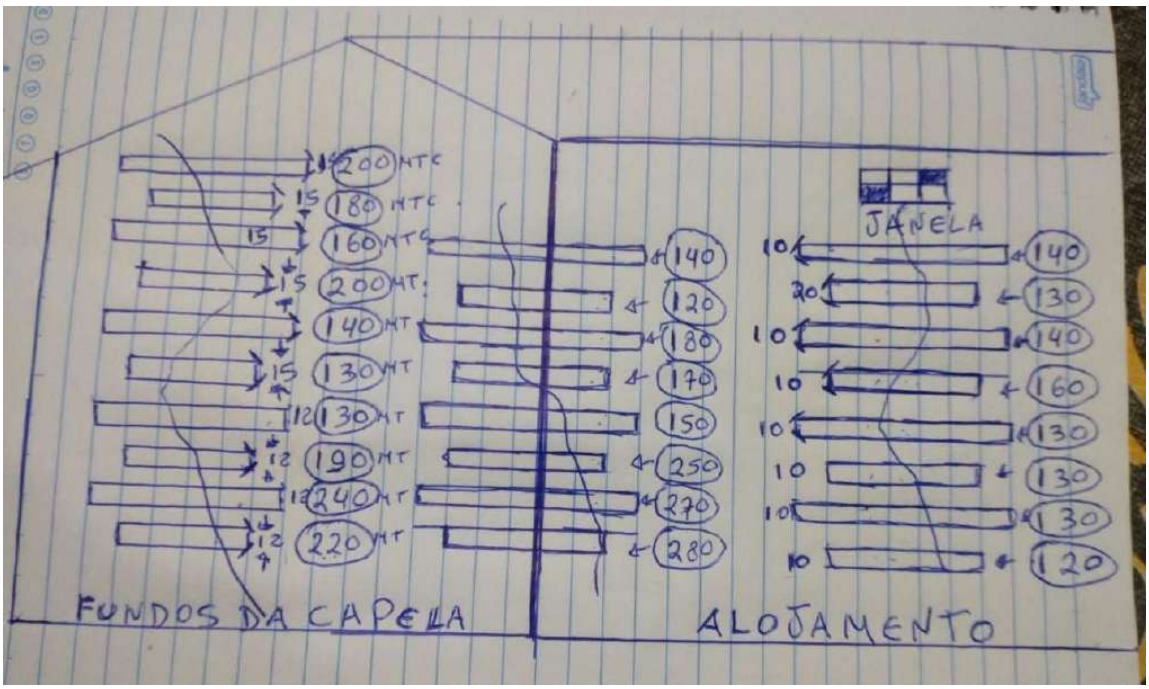
Foto 105 – Execução reforços estruturais paredes – registro da obra. Parede sul e parede leste.
