Processo Administrativo Eletrônico

20/1100-0000396-7

Trata-se o presente de demanda de análise final de Projeto Executivo de Restauro da Capela do Taim, bem tombado municipal do município de Rio Grande.

PROJETO EXECUTIVO DE RESTAURO
"CAPELA DO TAMÁ"
CAMPOS NEUTRAIS / RS / RS

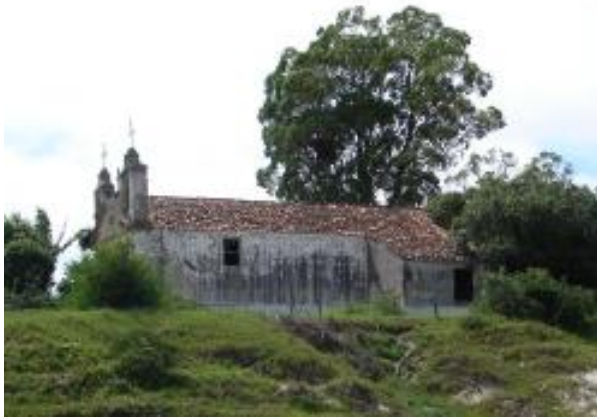
<p>FOTO: WILLIAM PAVÃO XAVIER NOV 2015</p>	<p>004 Entorno imediato Entorno imediato Presença de vegetação nativa a ser conservada nos fundos da Capela.</p>

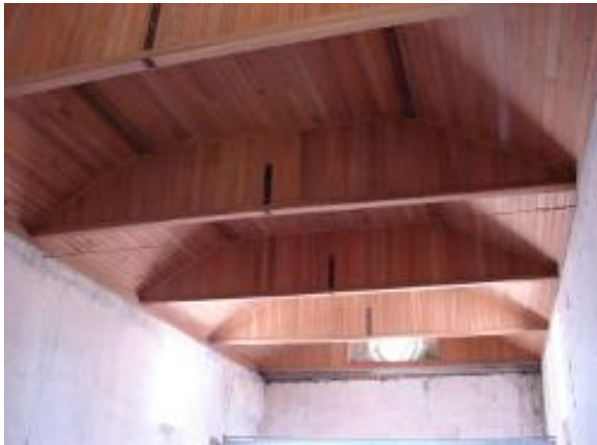
<p>FOTO: WILLIAM PAVÃO XAVIER NOV 2015</p>	<p>023 Vista Interna / Forro Nave Vista do forro existente na nave, não original. Forro em madeira com tesouras revestidas do mesmo material. Existem três tipos de tesoura.</p>

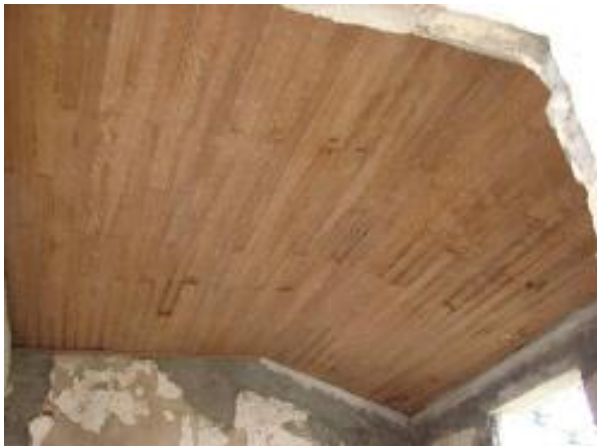
<p>FOTO: WILLIAM PAVÃO XAVIER NOV 2015</p>	<p>024 Vista Interna / Forro Sacristia Vista do forro existente na sacristia, não original. Forro em madeira com parte plana e inclinada.</p>

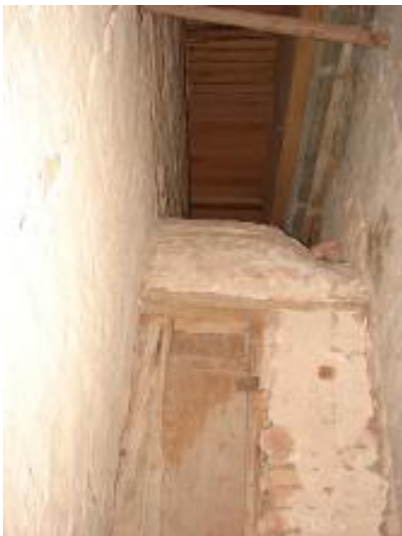
<p>FOTO: WILLIAM PAVÃO XAVIER NOV 2015</p>	<p>025 Vista Interna / Forro Deambulatório Vista do forro existente no deambulatório, não original. Forro em madeira acompanhando inclinações e forro existente na nave.</p>   <p>Indicação da localização da foto em planta planta baixa pavimento térreo s/esc.</p> <p>VISTA SUPERIOR  </p> <p>VISTA INFERIOR   VISTA DIRECIONAL

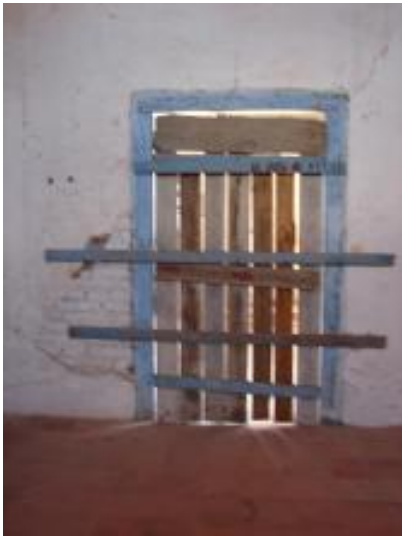
<p>FOTO: WILLIAM PAVÃO XAVIER NOV 2015</p>	<p>026 Vista Interna / Esquadrias Vista da nave, porta de ligação à sacristia. Não original. Ausência das folhas da porta. Marcos de madeira remanescente.</p>   <p>Indicação da localização da foto em planta planta baixa pavimento térreo s/esc.</p> <p>VISTA SUPERIOR  </p> <p>VISTA INFERIOR

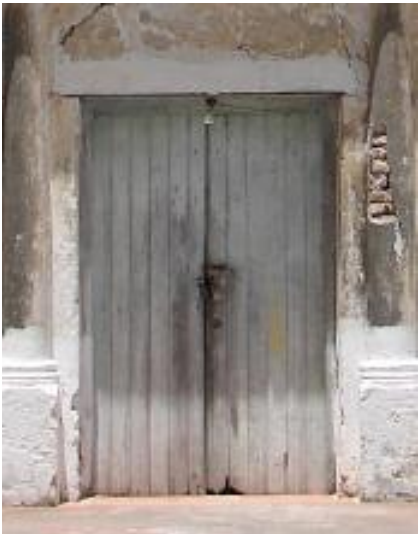
<p>FOTO: WILLIAM PAVÃO XAVIER NOV 2015</p>	<p>027 Vista Externa / Esquadrias Vista da porta principal da capela. De madeira, duas folhas de abrir. Ferragens contemporâneas.</p>

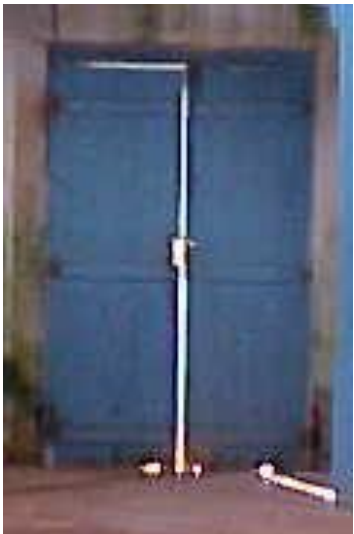
<p>FOTO: WILLIAM PAVÃO XAVIER NOV 2015</p>	<p>028 Vista Interna / Esquadrias Vista da porta principal da capela. De madeira, duas folhas de abrir. Ferragens contemporâneas.</p>

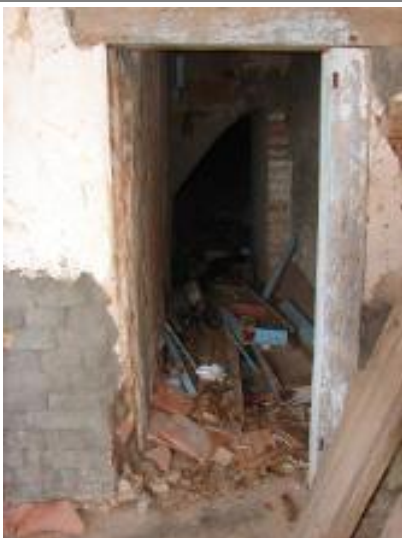
<p>FOTO: WILLIAM PAVÃO XAVIER NOV 2015</p>	<p>029 Vista Interna / Esquadrias Vista da porta de ligação entre sacristia e deambulatório. Sem folhas, apenas perna e verga de madeira.</p>

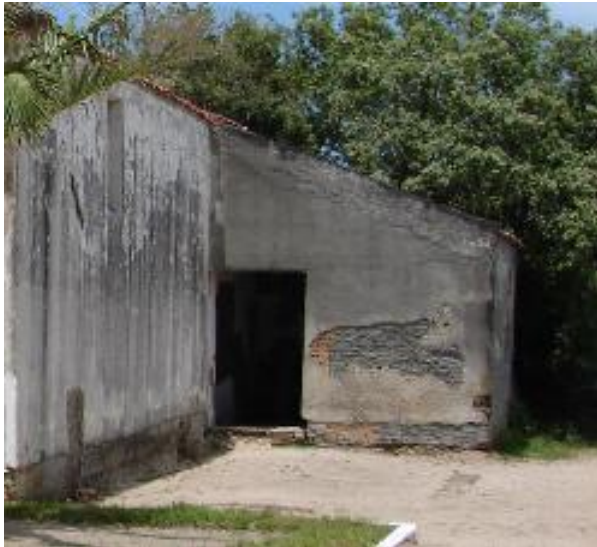
<p>FOTO: WILLIAM PAVÃO XAVIER NOV 2015</p>	<p>030 Vista Externa / Esquadrias Vista da porta de acesso à sacristia. Vão não original. Ausência de marcos e folhas.</p>

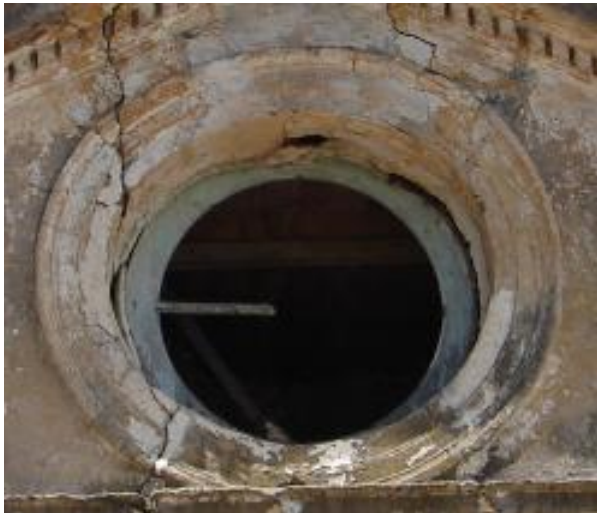
<p>FOTO: WILLIAM PAVÃO XAVIER NOV 2015</p>	<p>031 Vista Externa / Esquadrias Vista externa do óculo fixo da frontaria principal. Original, em madeira.</p>

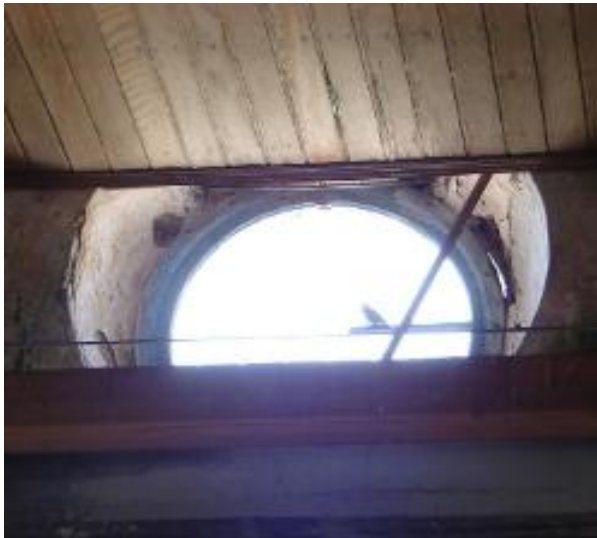
<p>FOTO: WILLIAM PAVÃO XAVIER NOV 2015</p>	<p>032 Vista Interna / Esquadrias Vista interna da nave, do óculo fixo da frontaria principal. Original, em madeira.</p>

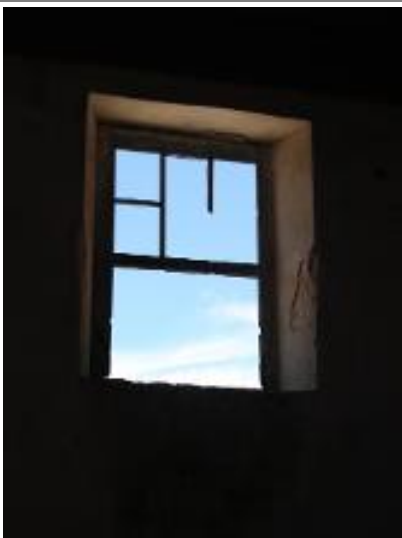
<p>FOTO: WILLIAM PAVÃO XAVIER NOV 2015</p>	<p>028 Vista Interna / Esquadrias Vista interna da nave, dos vestígios existentes das esquadrias em madeira.</p>

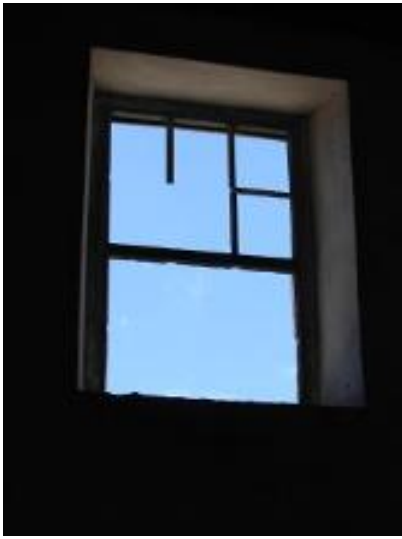
<p>FOTO: WILLIAM PAVÃO XAVIER NOV 2015</p>	<p>034 Vista Interna / Esquadrias Vista interna da nave, dos vestígios existentes das esquadrias em madeira.</p>

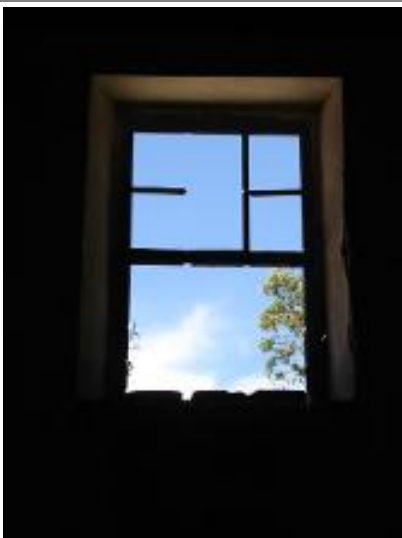
<p>FOTO: WILLIAM PAVÃO XAVIER NOV 2015</p>	<p>035 Vista Interna / Esquadrias Vista interna da nave, dos vestígios existentes das esquadrias em madeira.</p>

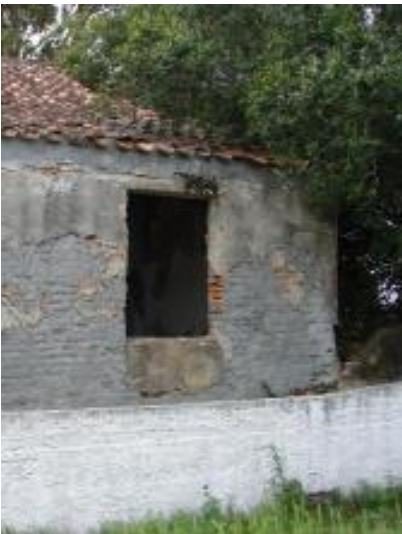
<p>FOTO: WILLIAM PAVÃO XAVIER NOV 2015</p>	<p>036 Vista Externa / Esquadrias Vista da esquadria localizada na sacristia. Vão não original. Ausência de marcos e folhas.</p>

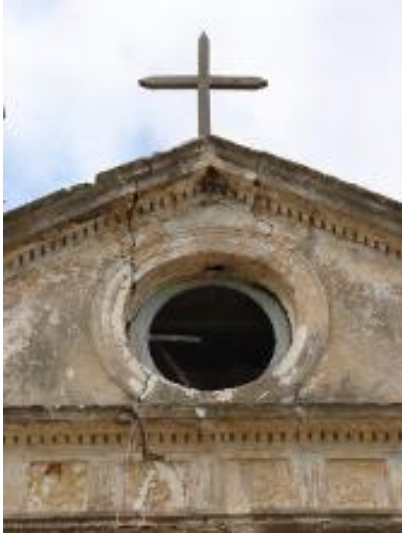
<p>FOTO: WILLIAM PAVÃO XAVIER NOV 2015</p>	<p>037 Frontaria Norte / Frontão Triangular ornamentado Vista da frontaria principal em plano detalhado do frontão triangular ornamentado (tímpano, cornija, friso, arquitrave). Cruz não metálica.</p>

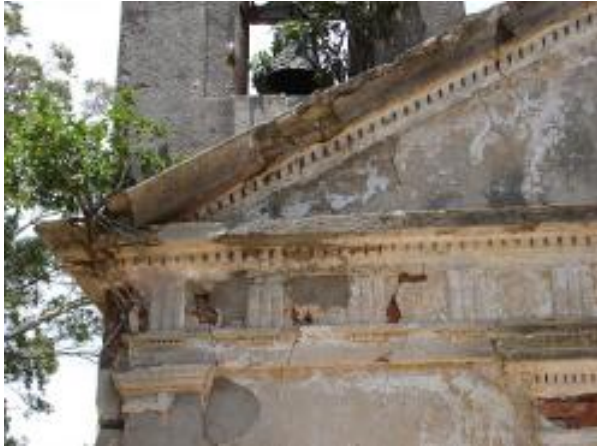
<p>FOTO: WILLIAM PAVÃO XAVIER NOV 2015</p>	<p>038 Frontaria Norte / Frontão Triangular ornamentado Vista da frontaria principal em plano detalhado do frontão triangular ornamentado com presença de vegetação. Tríglypho, filete, régua com gotas, métopa a serem recuperados.</p>

A fachada principal, Norte, deverá ter as partes faltantes, degradadas ou em mal estado de conservação, restauradas.

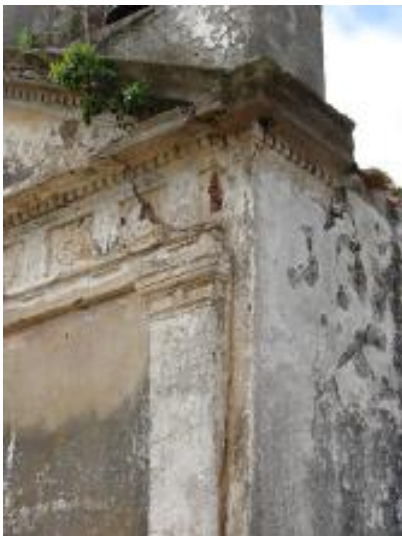
<p>FOTO: WILLIAM PAVÃO XAVIER NOV 2015</p>	<p>041 Frontaria Norte / Frontão Triangular ornamentado Vista da frontaria principal em plano detalhado do frontão triangular ornamentado com presença de vegetação. Pilastra lisa.</p>

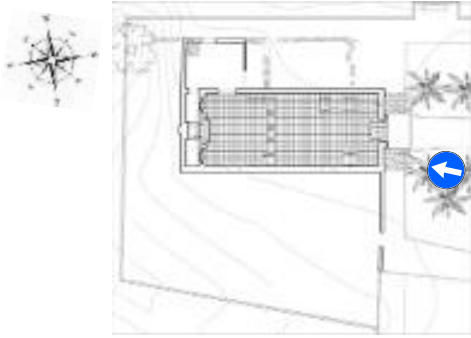
<p>FOTO: WILLIAM PAVÃO XAVIER NOV 2015</p>	<p>043 Frontaria Norte Vista da frontaria principal em plano geral. Presença vegetal, lacunas na alvenaria, fissuras e trincas.</p>

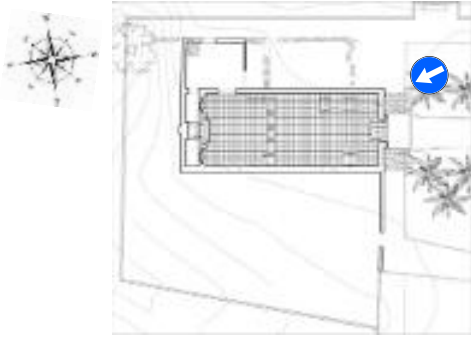
<p>FOTO: WILLIAM PAVÃO XAVIER NOV 2015</p>	<p>044 Frontaria Norte Vista da frontaria principal em plano geral. Presença vegetal, lacunas na alvenaria, fissuras e trincas.</p>

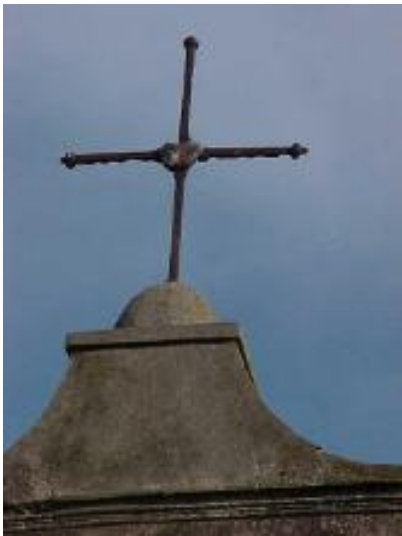
<p>FOTO: WILLIAM PAVÃO XAVIER NOV 2015</p>	<p>046 Frontaria Norte / Cruz Metálica Vista do campanário em plano detalhado, evidenciando a cruz metálica a ser recuperada.</p>

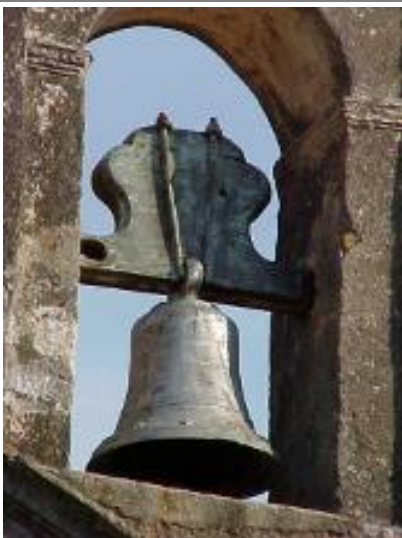
<p>FOTO: WILLIAM PAVÃO XAVIER NOV 2015</p>	<p>047 Frontaria Norte / Sino Vista do campanário em plano detalhado, evidenciando o sino e estrutura a ser recuperado.</p>

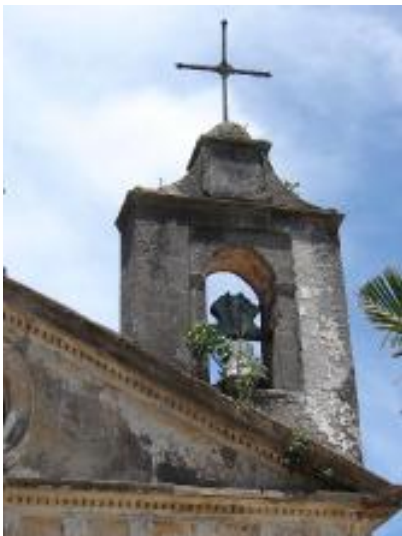
<p>FOTO: WILLIAM PAVÃO XAVIER NOV 2015</p>	<p>048 Frontaria Norte Vista do campanário em plano geral.</p>

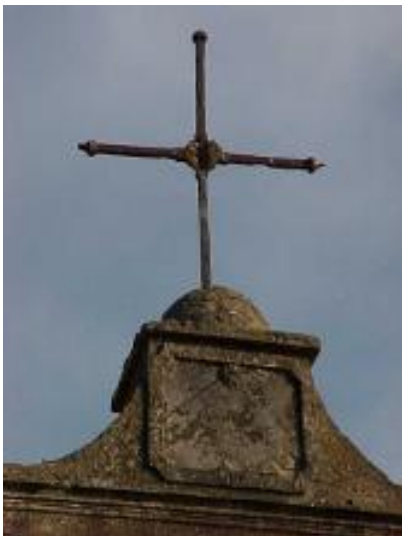
<p>FOTO: WILLIAM PAVÃO XAVIER NOV 2015</p>	<p>049 Frontaria Norte / Cruz Metálica Vista do campanário em plano detalhado, evidenciando a cruz metálica a ser recuperada.</p>

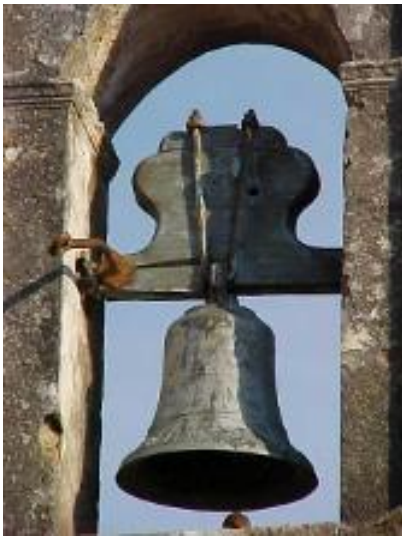
<p>FOTO: WILLIAM PAVÃO XAVIER NOV 2015</p>	<p>028 Frontaria Norte / Sino Vista do campanário em plano detalhado, evidenciando o sino e estrutura a ser recuperado.</p>

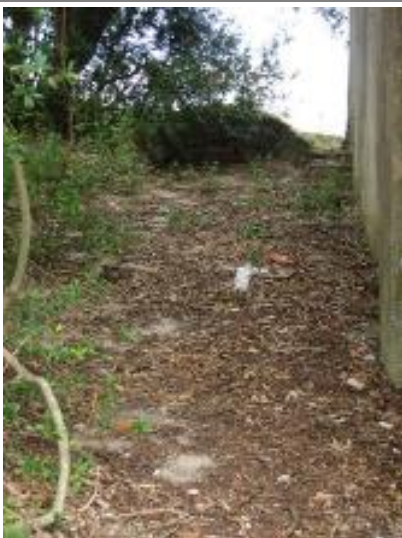
<p>FOTO: WILLIAM PAVÃO XAVIER NOV 2015</p>	<p>051 Frontaria Sul Detalhe das ruínas de sepulturas antigas a preservar.</p>

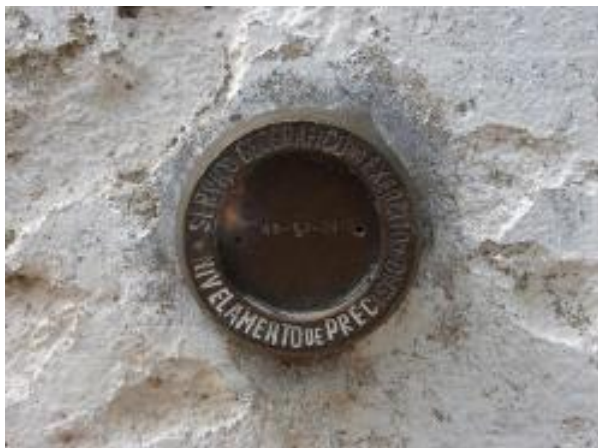
<p>FOTO: WILLIAM PAVÃO XAVIER NOV 2015</p>	<p>052 Frontaria Norte Vista da frontaria principal em plano detalhado.</p>

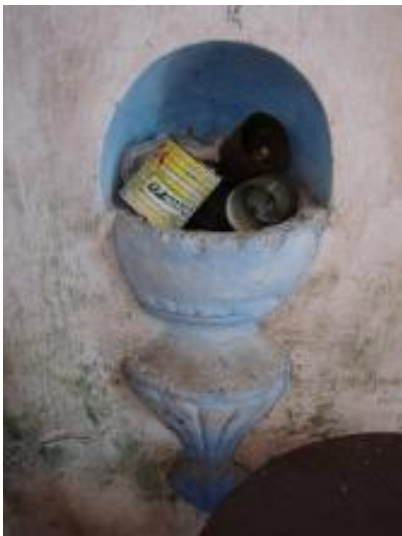
<p>FOTO: WILLIAM PAVÃO XAVIER NOV 2015</p>	<p>053 Vista Interna / Pia Batismal Vista interna da nave com pia batismal a ser recuperada.</p>

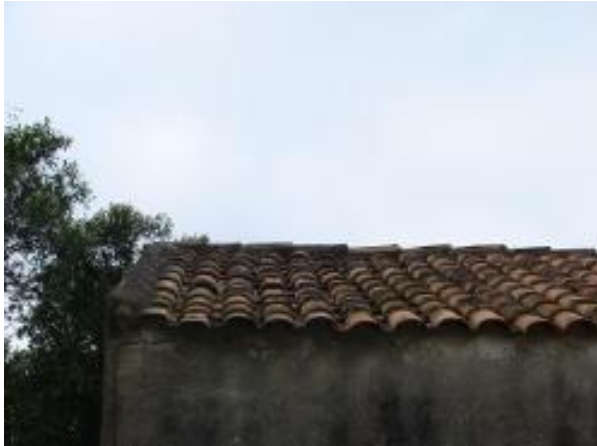
<p>FOTO: WILLIAM PAVÃO XAVIER NOV 2015</p>	<p>054 Vista Externa / Cobertura Vista externa da cobertura existente não original com rufo argamassado.</p>
