INSTITUTO DE EDUCACAO OLAVO BILAC

MEMO IPHAE nº 081/2012

Solicito abertura de processo administrativo visando a análise da proposta de tombamento do Instituto Estadual de Educação Olavo Bilac na cidade de Santa Maria/RS.

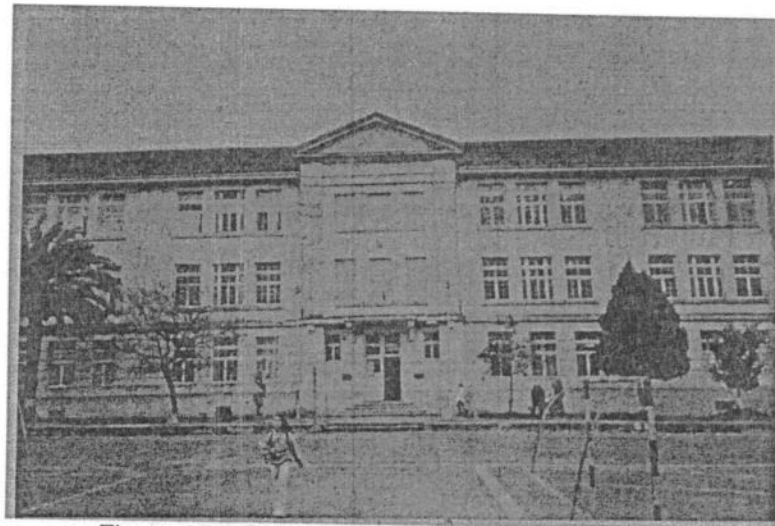
Figura 35 – Situação do prédio central em 1999.
FONTE: arquivo IEEOB.

Nas figuras 35 e 36, de 1999 e 2000 respectivamente, a precariedade no estado de conservação das fachadas. As cores escolhidas para este momento da escola, evidenciam a base e alguns detalhes da fachada em tom mais escuro, e o corpo do prédio, bem como aberturas, em nuance mais clara.

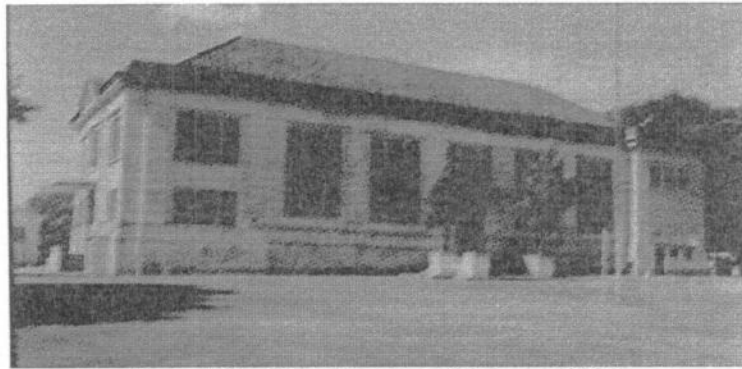
Figura 50 – Situação do auditório em 2000.
FONTE: arquivo IEEOB.

Na figura 50, percebe-se o estado de conservação da edificação, estando seu coroamento bastante escurecido, provavelmente devido a presença de umidade na platibanda. Nota-se da mesma forma, que a base da edificação apresenta-se deteriorada tanto em seu revestimento como na pintura.

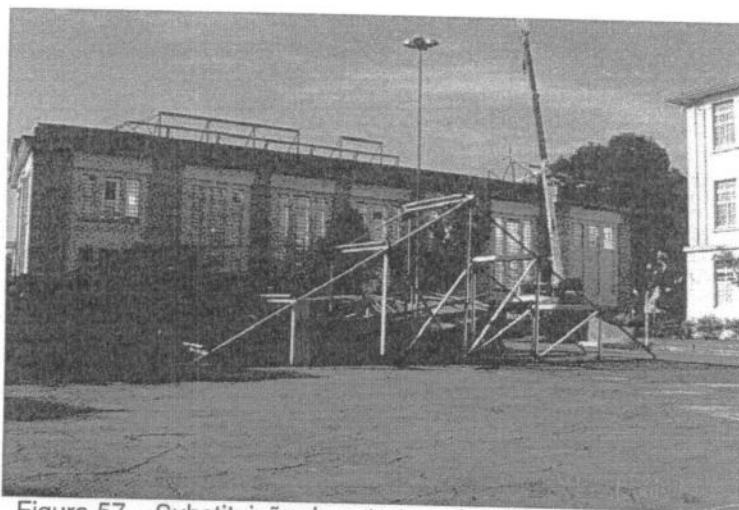
Figura 57 – Substituição da estrutura do telhado do auditório.
FONTE: arquivo IEEOB.

Telhado de 4 águas com platibanda. As telhas são do tipo francesa e o sistema de coleta pluvial metálicos, como no prédio central. A estrutura de sustentação do telhado é metálica, material não original, escolhido em substituição ao madeiramento original, que estava em más condições de conservação devido a ação da água da chuva e agentes biológicos, por ocasião das adequações de incêndio. A respeito disso, registros (Figura 56) apontam que o salão de festas ficou

interditado de outubro de 2005, à meados de 2007¹⁷, devido ao risco do teto desabar. Após esta data o prédio ganhou cobertura nova que foi concluída em 2008 (Figura 57).

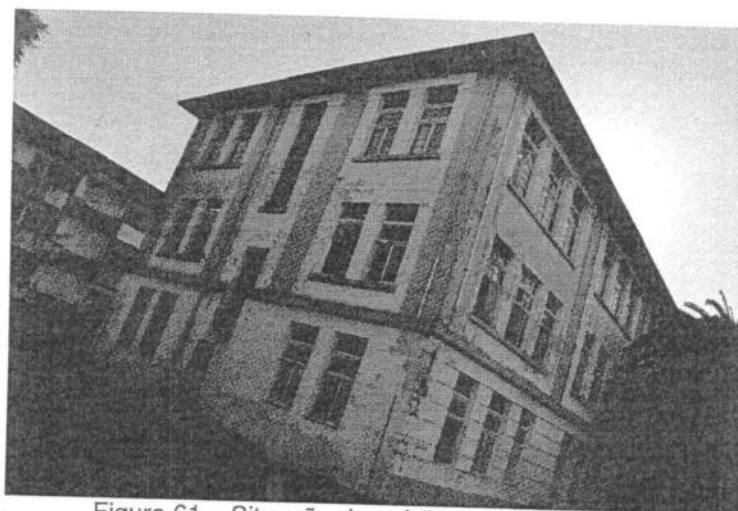
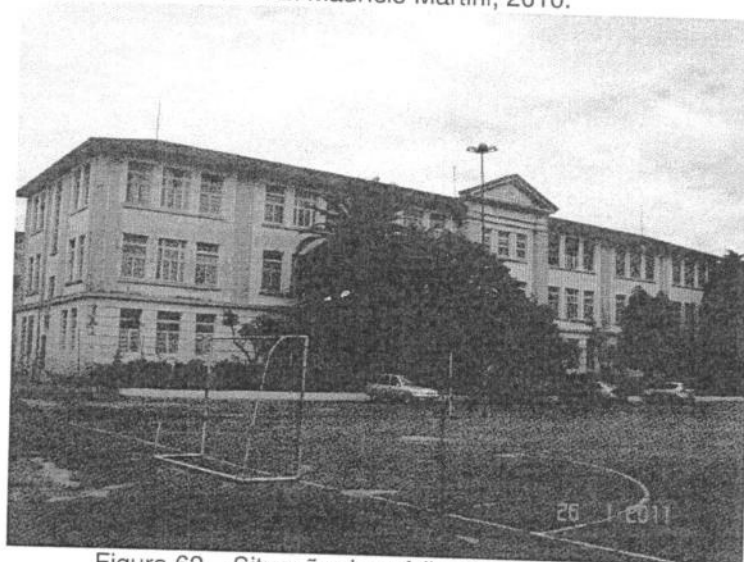
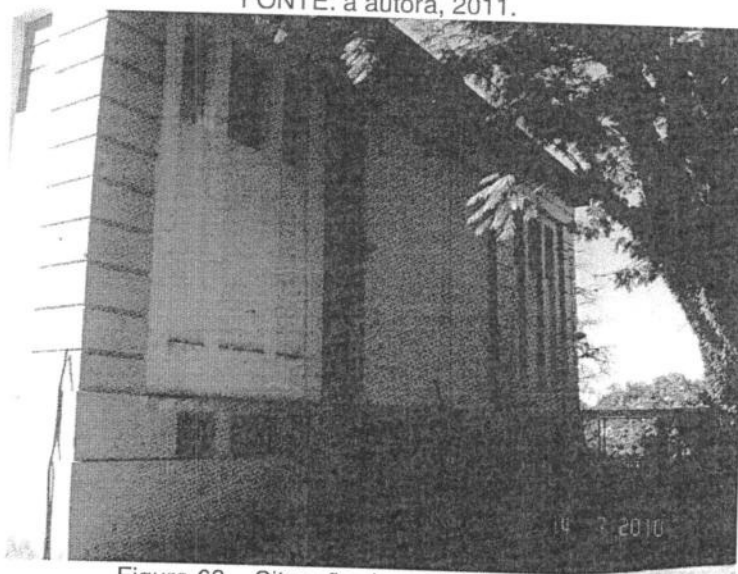
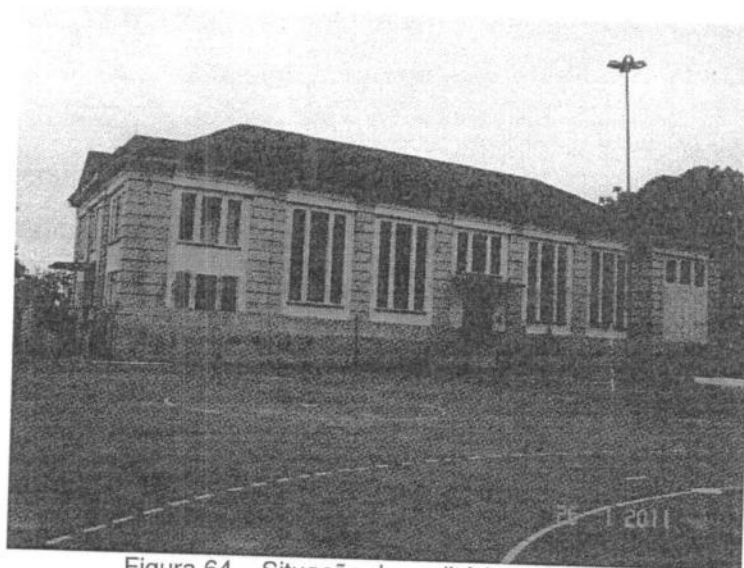
O estado atual das duas edificações em estudo é considerado precário. Desde o ano de 2001, quando a instituição completou seu centenário, os prédios não recebem manutenções significativas em seu exterior. O que pode-se verificar é que por exigência do corpo de bombeiros, nos anos de 2002 e 2008, o prédio central e o auditório respectivamente, tiveram as estruturas de suas coberturas substituídas em virtude do tempo em que foram utilizadas e pela falta de manutenção e conservação durante esse período, que excedeu um século de uso.

Figura 61 – Situação do prédio central em 2010.
FONTE: Maurício Martini, 2010.

Figura 62 – Situação do prédio central em 2011.
FONTE: a autora, 2011.

Figura 63 – Situação do auditório em 2010.
FONTE: a autora, 2010.

Figura 64 – Situação do auditório em 2011.
FONTE: a autora, 2011.

Ao observar-se estas imagens pode-se verificar o que foi descrito acima, o descaso, por partes das autoridades do estado – já que trata-se de uma instituição estadual; e também, pela prefeitura de Santa Maria, por caracterizar um bem tombado municipalmente. Entende-se assim, que como bem tombado, este deveria receber maior atenção dos responsáveis por disponibilizar verba para manutenções constantes e também da população, em cobrar que este lugar, que faz parte da história e memória de milhares de pessoas em Santa Maria, seja sempre que possível, seja pintado, conservado, mantido, de forma que não perca suas características e significação.

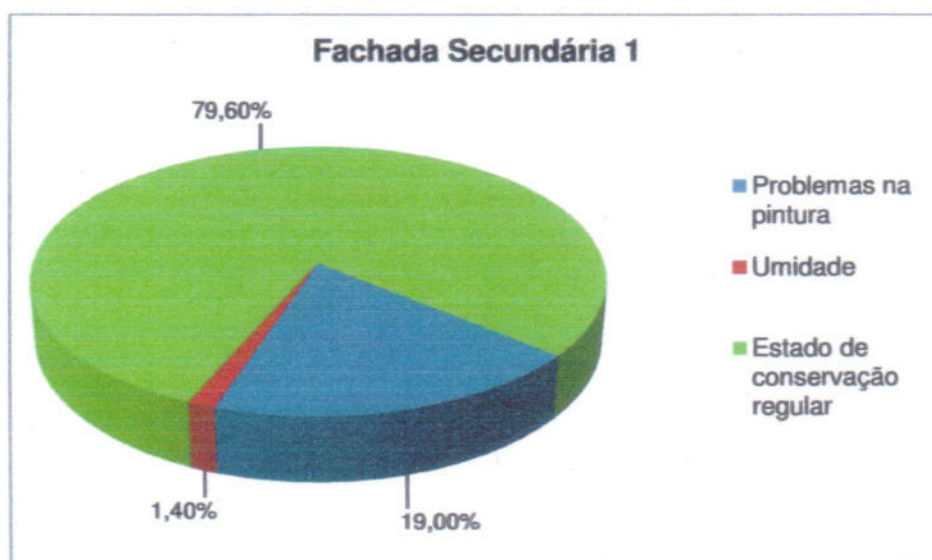
Figura 78 – Gráfico com a incidência de patologias na fachada secundária 1 do prédio central.
 FONTE: a autora.

Nos gráficos das figuras 78 e 79, que compreendem às fachadas secundárias do mapa de danos 4, nota-se que em geral, o estado de conservação destas, encontra-se regular. Na figura 78 (elevação com área total de 81,07m²) observa-se que 19% = 15,4m² da fachada está comprometida com problemas na pintura e 1,4% = 1,13m² com patologias relacionadas à umidade.

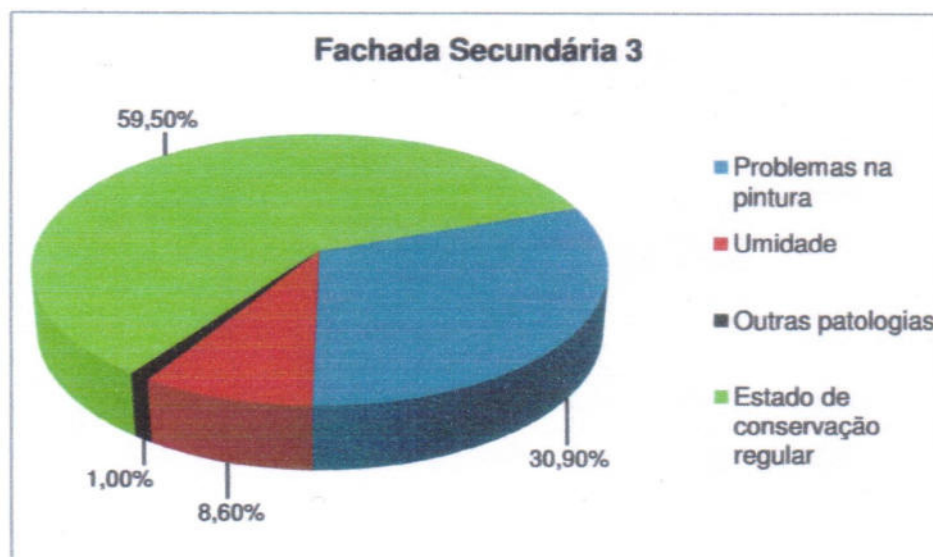
Figura 80 – Gráfico com a incidência de patologias na fachada secundária 3 do prédio central.
 FONTE: a autora.

Nos gráficos das figuras 80 e 81 (área total de 81,07m²/cada), que compreendem às fachadas secundárias do mapa de danos 5, nota-se a significativa percentagem de umidade. Isso ocorre devido a estas estarem locadas em orientação solar desfavorável (sem incidência da luz do sol) e por possuírem uma árvore de grande porte entre elas, o que favorece o aparecimento de espécies vegetais (ver mapa de danos) e a não-ventilação das mesmas tornando-as foco constante de patologias vinculadas à umidade.

Na figura 80 analisa-se que 30,9% cerca de 25,05m² possuem problemas na pintura, 8,6% = 6,97m² presença de umidade e 1% = 0,81m² relacionam-se à outras patologias.

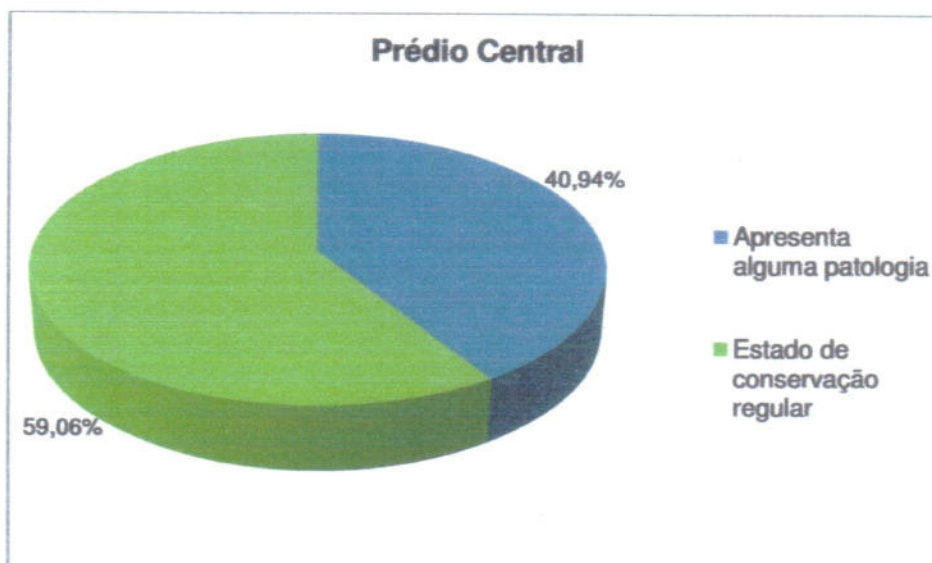
Figura 83 – Gráfico conclusivo com a incidência de patologias no prédio central.
FONTE: a autora.

O balanço geral do prédio central, observado no gráfico da figura 83, faz-nos compreender que num todo, o estado de conservação é considerado regular, o que não significa, que esta porção não apresente (ou possa apresentar) algum tipo de patologia que caracteriza-se menos perceptível do que as computadas.

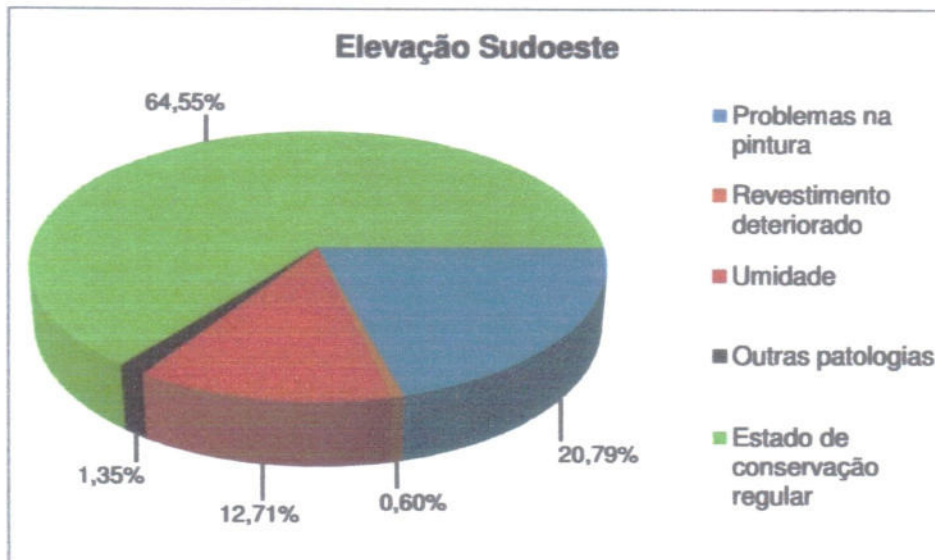
O gráfico da figura 84 apresenta que a elevação sudoeste (com área total aproximada de 176,47m²), em sua maioria, encontra-se em estado de conservação regular (64,55% = 113,91 m² da fachada), ou seja, não apresenta patologias graves

que sejam visíveis ao contrário do que constata-se, por exemplo, no restante das superfícies. Nestas, 20,79% = 36,69 m² apresentam problemas na pintura, 12,71% = 22,43 m² problemas com umidade, 1,35% = 2,39 m² possuem outras patologias e 0,6% = 1,06 m² encontram-se com revestimento deteriorado.

Figura 84 – Gráfico com a incidência de patologias na elevação sudoeste do auditório.
 FONTE: a autora.

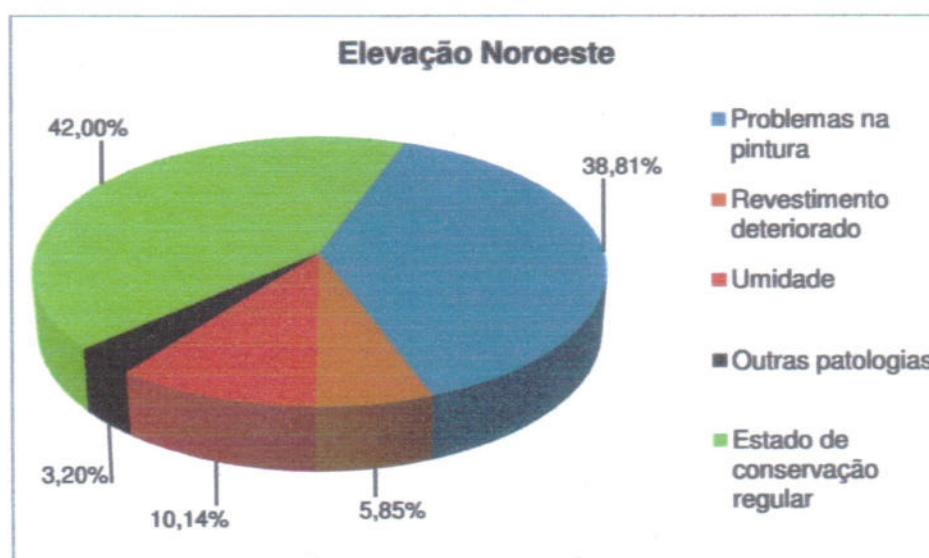
Figura 86 – Gráfico com a incidência de patologias na elevação noroeste do auditório.
FONTE: a autora.

Observa-se no gráfico da figura 86 (elevação com área total de 409m²), que grande parte da superfície desta elevação encontra-se na presença de patologias, que manifestam-se em maior proporção na pintura (38,81% = 158,73 m²) e revestimento (5,85% = 23,92 m² com revestimento deteriorado,). Por tratar-se de uma orientação que recebe intensa radiação solar, nota-se intensa descamação ou descascamento da pintura bem como queda ou desgaste de reboco, caracterizado neste estudo como revestimento deteriorado. Deve-se ainda notar que 10,14% = 41,47 m² apresentam patologias relacionadas à umidade e 3,2% = 13,08 m² com outras patologias.

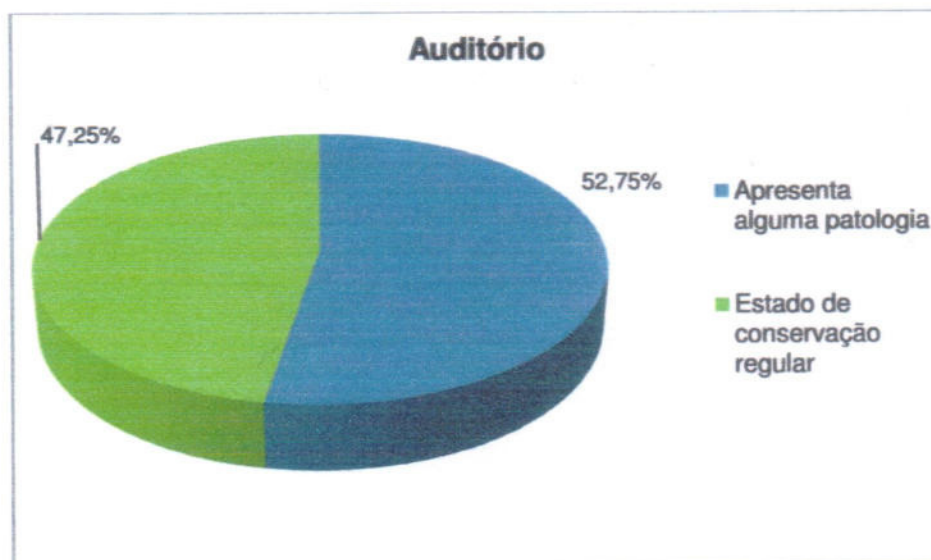
Figura 88 – Gráfico conclusivo com a incidência de patologias no auditório.
FONTE: a autora.

O balanço final do prédio do auditório (Figura 88) demonstra que mais da metade do prédio encontra-se comprometido com algum tipo de patologia. A principal preocupação e manifestação refere-se à pintura que deteriorou-se devido a falta de manutenção periódica, bem como a falta de um correto preparo da superfície na última pintura realizada em 2001.

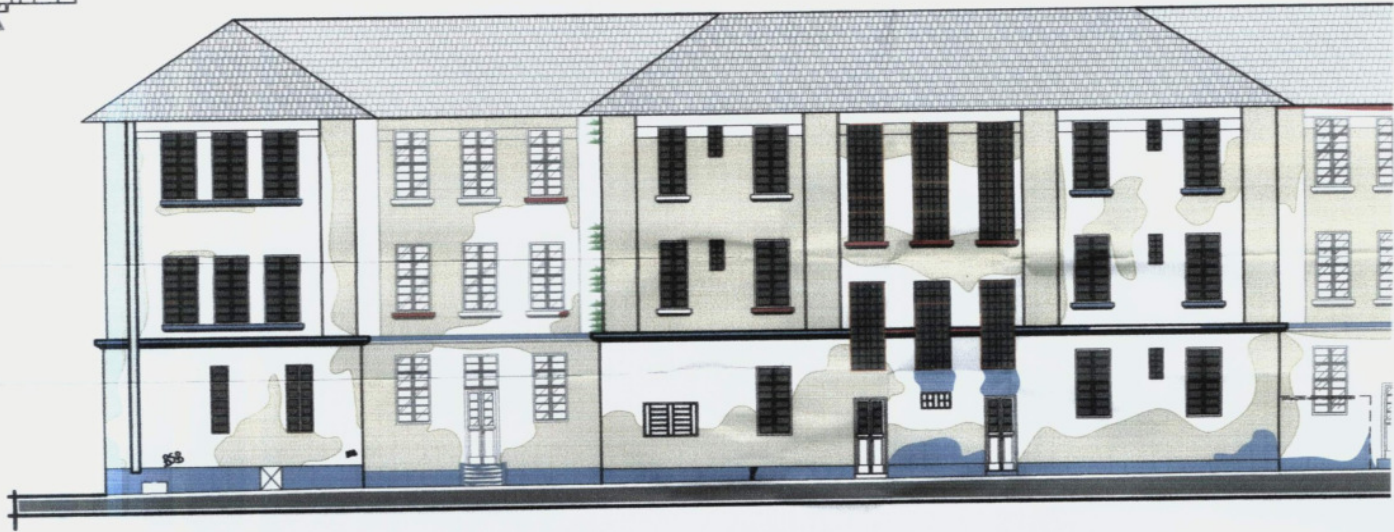
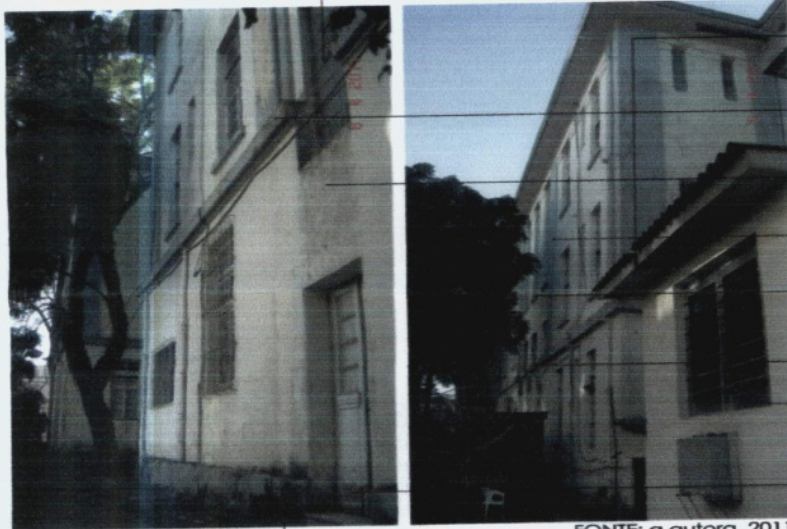
ANÁLISE ELEVACÃO SUDOESTE - PRÉDIO CENTRAL

m1	V1	U5 - U7 - U8
m1		U1 - U2 - U3
A1	A3 - A4	D4 - U2
A1	A3 - A4	D4 - U5 - U7
A1	A3 - A4	D4 - U
A1	A3 - A4	D3 - D4 - U
A1	A3 - A4	D4
M1		U8 - U9
m1		D4 - U2 - U3
A1	A3 - A4	U1 - U2 - U3
