ESTADO DO RIO GRANDE DO SUL

000820-11.00/09-1

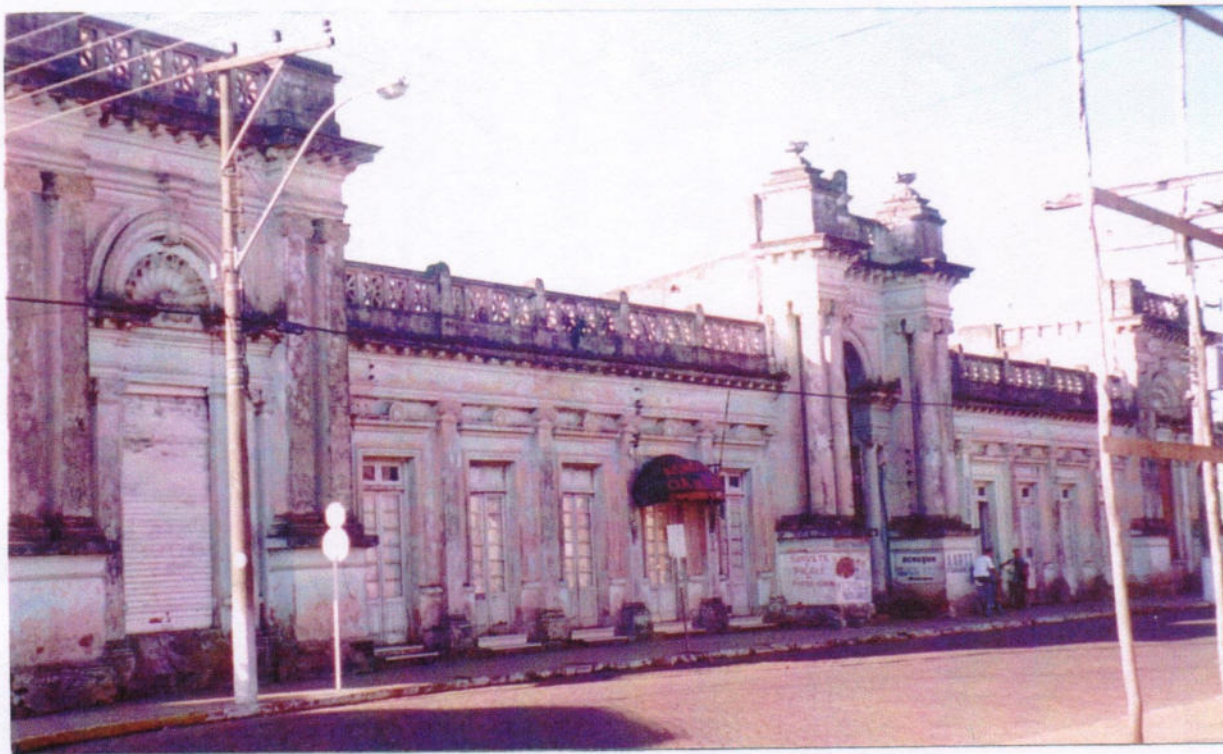
Fachada com acesso principal - Fachada Sul

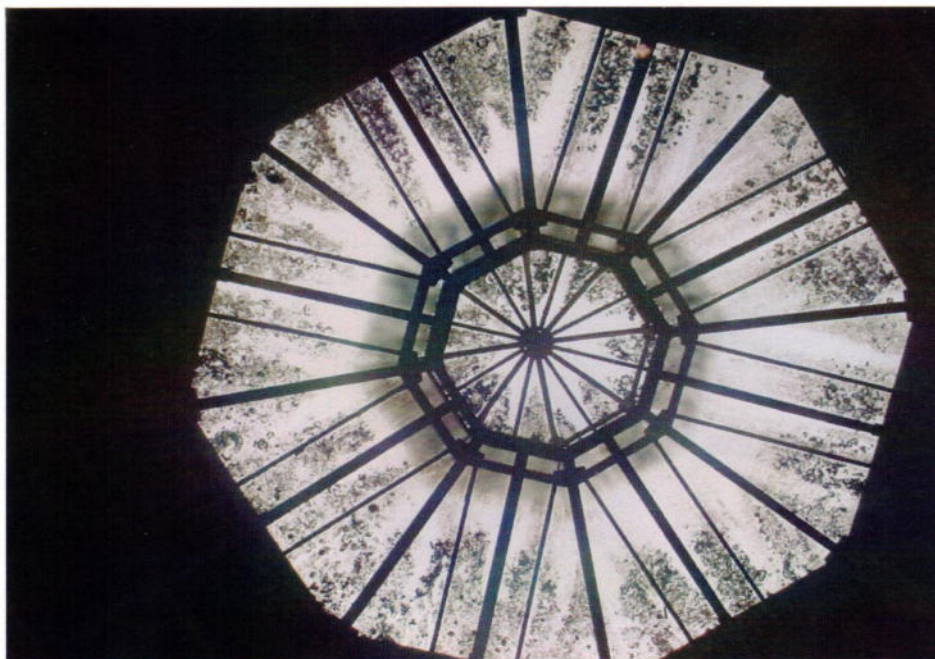
16. Cobertura do pátio central do Antigo Mercado (Fonte: Jornal Folha de Itaqui, 2003)

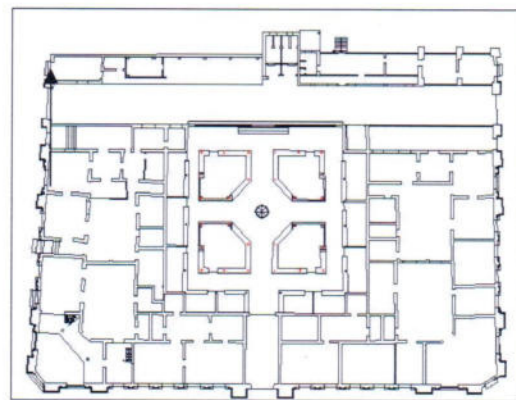
Observações: Reboco com sujidades, manchas negras, soltura da camada pictórica, concentração de manchas de umidade na base da edificação, corrosão, e soltura de placas de reboco pela presença de sal no interior da alvenaria, biodegradação por insetos, fungos e vegetação superior na platibanda.

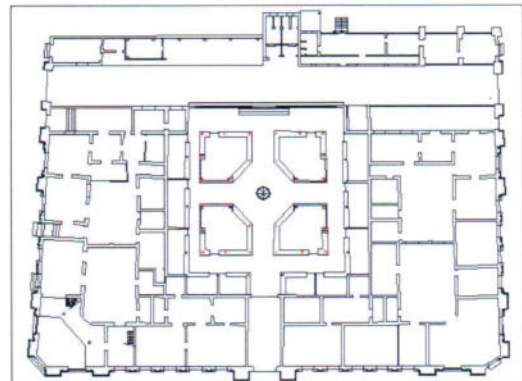
Observações: Manchas negras sobre as pilastras devido às águas da chuva que se acumulam sobre a cornija. A água com as fezes de pombos formam nitratos que corroem o reboco. Camada pictórica soltando. Biodegradação provocada por insetos xilófagos, eflorações salinas, fungos e muita sujeira.

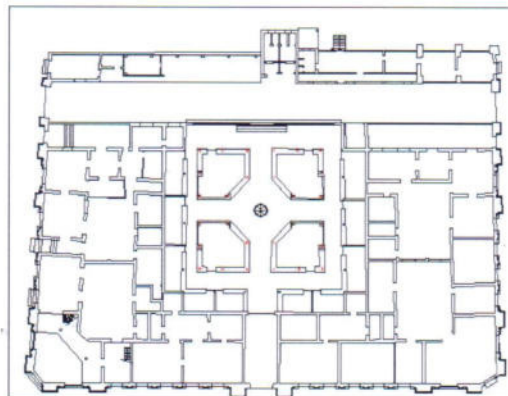
Observações: Problemas de sujidade, manchas negras, soltura da camada pictórica, pontos de corrosão e soltura de placas principalmente na base da edificação onde se acumula umidade. Biodegradação por insetos e fungos.

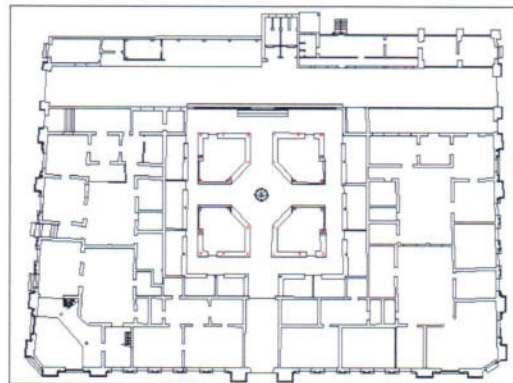
Observações: Muita sujidade acúmulo de dejetos de pombos, mancha de umidade ascendente bastante marcada, bases das pilastras totalmente enegrecidas pela biodegradação com perda de reboco.

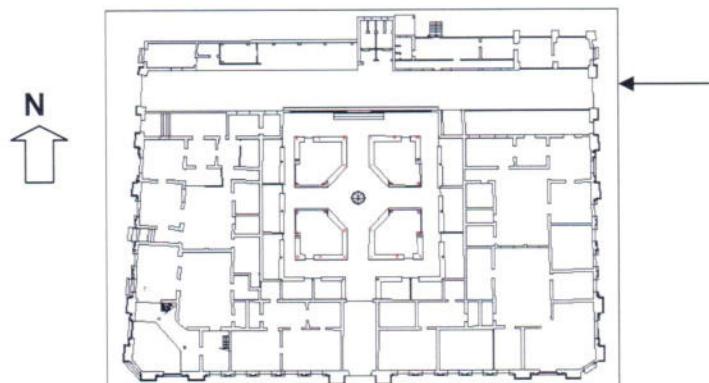
Observações: As ferragens estão em processo de oxidação agredindo de forma mais ativa as chapas metálicas de fechamento, os ferros de gradil não sofreram grandes agressões. O reboco possui manchas negras como em todo o prédio, a grande quantidade de pombos que habitam o local é o maior agente desta degradação.

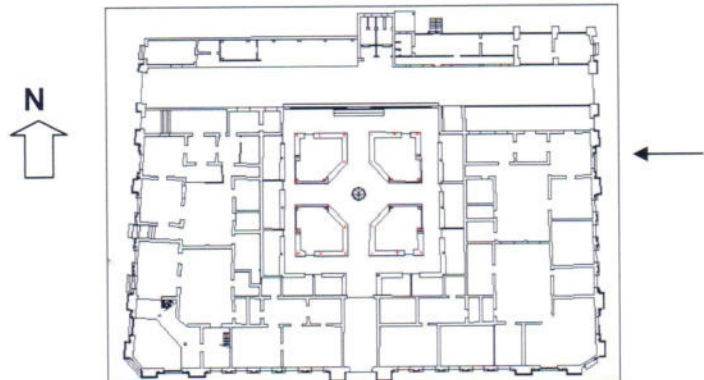
Reboco corroído, camada pictórica soltando, mancha de umidade ascendente na base.

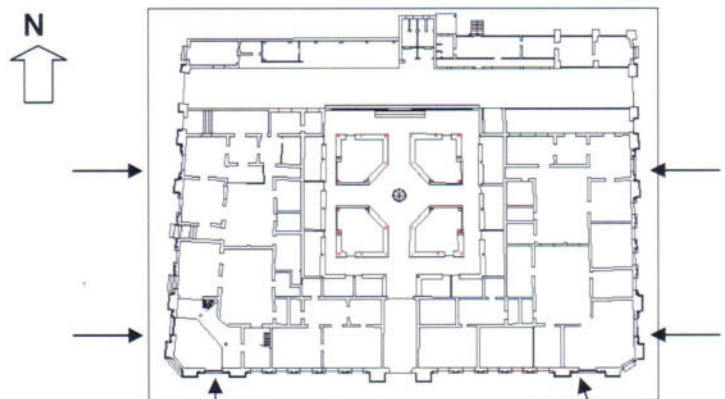
Observações: Desgaste da camada pictórica provavelmente por lixiviação, manchas negras, biodegradação por fungos e muita sujeidade.

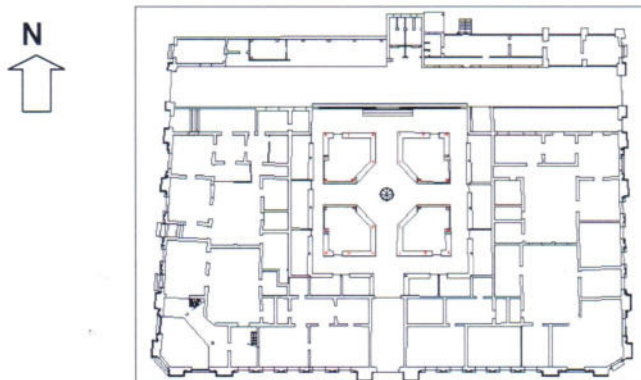
Observações: O substrato esta bastante agredido devido à presença de sais no interior da alvenaria, sujidade, biodegradação por fungos, vandalismo. O forro de madeira existente no interior teve de ser retirado devido a uma quantidade enorme de morcegos e pombos coabitando nos vãos das madeiras que estavam caindo.

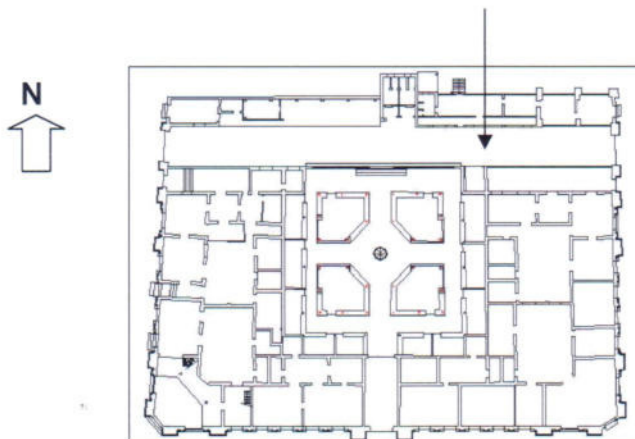
Observações: Manchas negras de reboco, biodegradação por fungos e florescências salinas, rachaduras de reboco com partes faltantes, desagregação da argamassa.

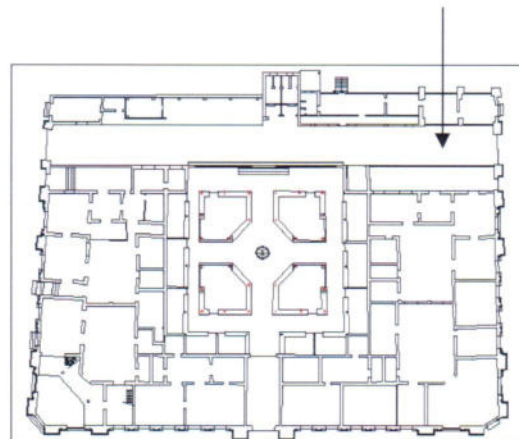
Observações: Manchas negras de reboco, biodegradação por fungos, eflorescências salinas, rachadura de reboco formando uma parábola, o que sugere problemas de estrutura.

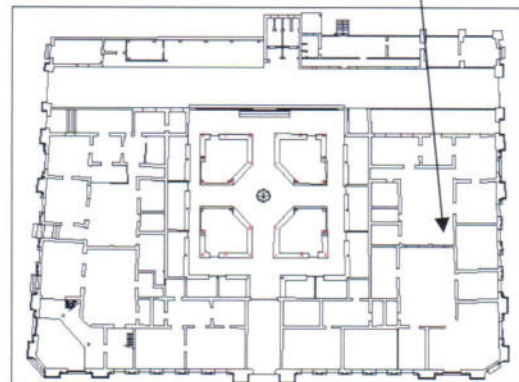
Os rebocos estão degradados pela umidade, neste pátio ainda temos problemas com as calhas oxidadas, com partes faltantes e entupimento do escoamento da drenagem dos pluviais.

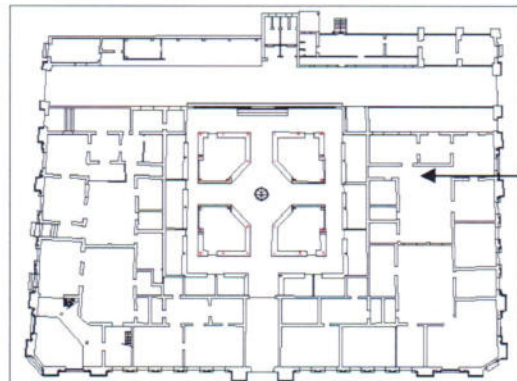
Observações: Deterioração do reboco, eflorescências salinas, manchas de umidade e fungos, biodegradação por insetos xilófagos e fezes de pombos.

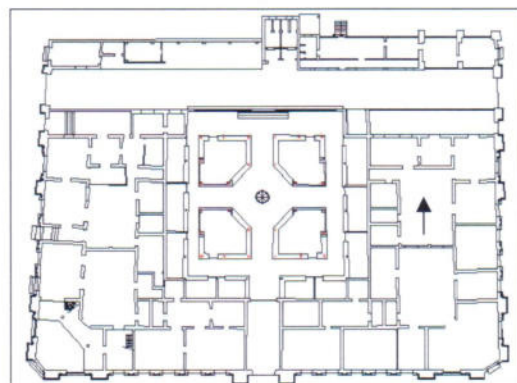
Observações: Corrosão do reboco nas partes superiores das paredes, manchas de umidade ascendente e desprendimento de placas inteiras do revestimento devido à presença de sais no interior da alvenaria.

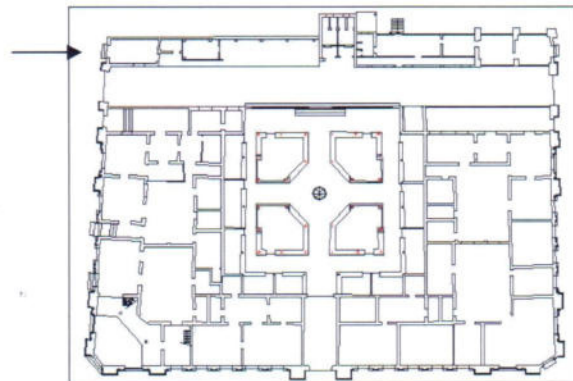
Observações: Reboco e porta bastante deteriorados, madeira bastante atacada por insetos xilófagos e ação humana. Eflorescências salinas, manchas negras, perda da resistência mecânica da superfície, alvenaria exposta, umidade ascendente alta.

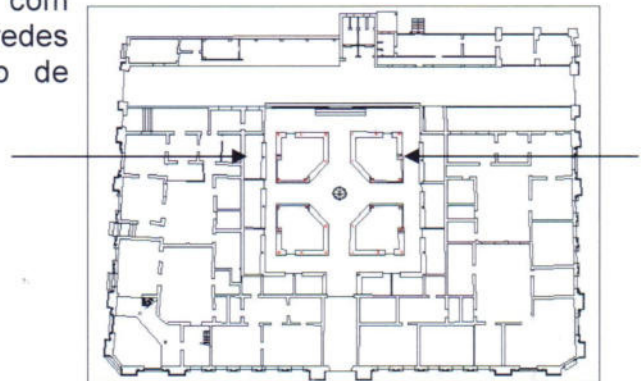
Observações: Rachadura transversal ao piso a mais ou menos 1/3 da área central do mercado. Os pilares metálicos de sustentação da cobertura neste ponto estão levemente torcidos indicando ação de esforços mecânicos devido à sobrecarga na fundação e carreamento de partículas devido a infiltrações constantes no piso por vários anos da canalização de água. Recomenda-se uma análise aprofundada nestes pontos com prospecções cuidadosas. o piso e as paredes não estão mais originais com o uso de azulejos nas paredes e pisos cerâmicos. Área de rachaduras indicada por setas.

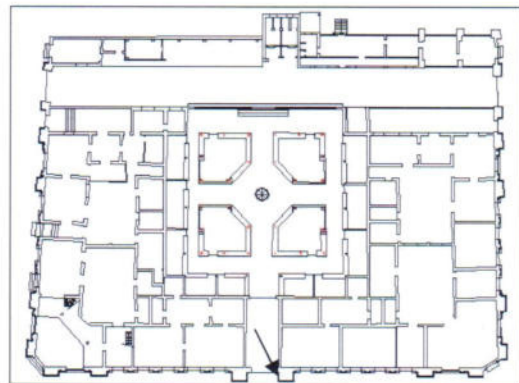
A base do portão de ferro também esta oxidando junto ao encaixe.

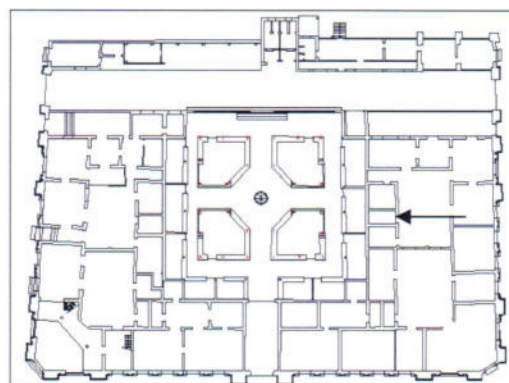
Observações: Presença de varias manchas de umidade descendente e ascendente, fungos, vazamento de tubulação interna. Em detalhe porta do banheiro com postigo envidraçado.

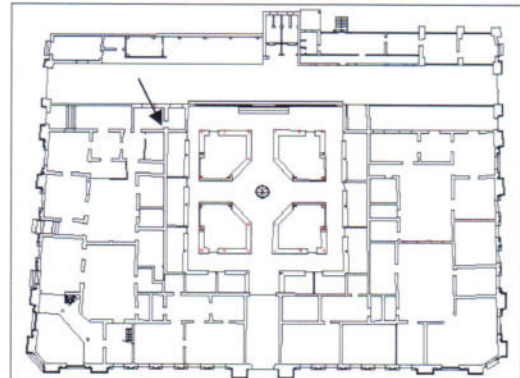
Observações: Área totalmente deteriorada pela umidade ascendente, umidade descendente, provocando manchas verdes, amarelas, negras, biodegradação por fungos e sais. Fraturação, desagregação, alveolização, acarretando perdas de material ao longo de toda a superfície.

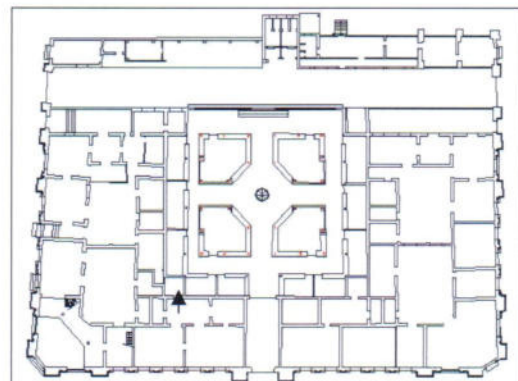
O forro do tipo pacote com estrutura de metal, esta corroído e com suas placas com fungos. Acima da linha de parede pode-se observar as manchas de umidade na alvenaria. Risco de incêndio pela água na instalação elétrica.

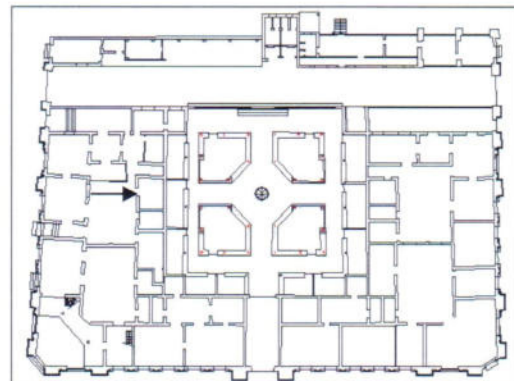
Bandeira móvel para fora pivotante. Nota-se a agressão de fungos na parte inferior onde esta em contato com o piso frio, deve-se fazer a observação onde os xilófagos não estão aparentes, algumas destas portas originais ainda estão livres deste dano.

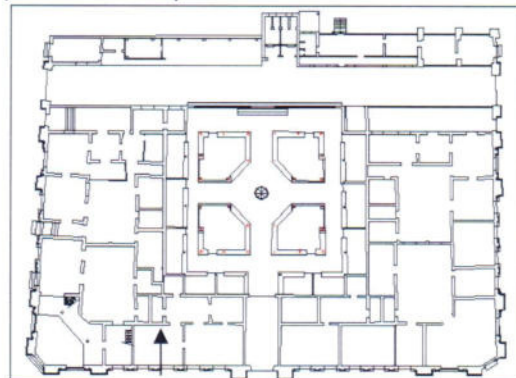
Observações: Porta interna de duas folhas, na maioria estão em bom estado de conservação, apenas atacadas por insetos xilófagos nos pontos onde recebem mais umidade. Nestas partes da madeira se proliferam os fungos do qual estes animais se alimentam, os maiores danos são provocados por mau uso humano.

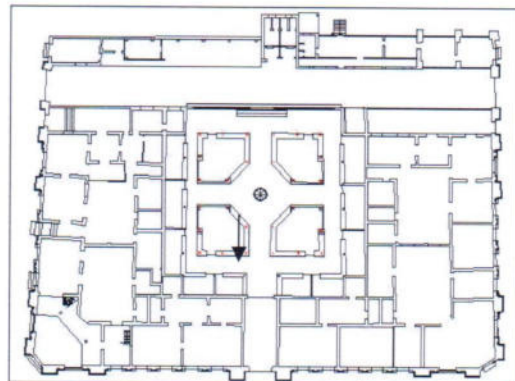
Observações: Pilar de madeira chanfrado a 45° nos cantos com acabamento lateral tipo guarnição, estão deteriorados na parte superior onde recebem diretamente as águas que derramam das calhas.

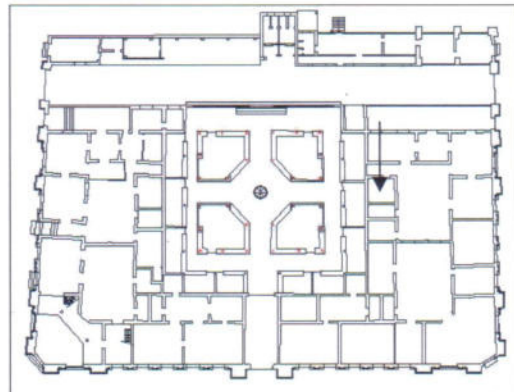
Observações: Pia original das cozinhas, existe apenas mais uma no outro pátio.
Deterioração de reboco por sais e umidade.

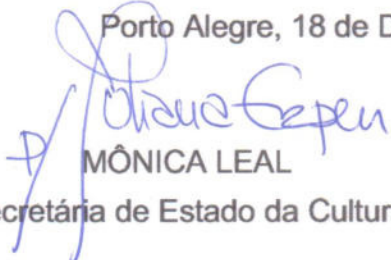
MÔNICA LEAL
Secretária de Estado da Cultura
